## RAPPORT D'ETUDE HYDROGEOLOGIQUE

ETUDE DU PHENOMENE  
DE VIDANGE ESTIVAL  
DU LAC DES PARTIAS

RESERVE NATURELLE REGIONALE DES PARTIAS

| Réf. : YB-05/2299/04 | Décembre 2013 |

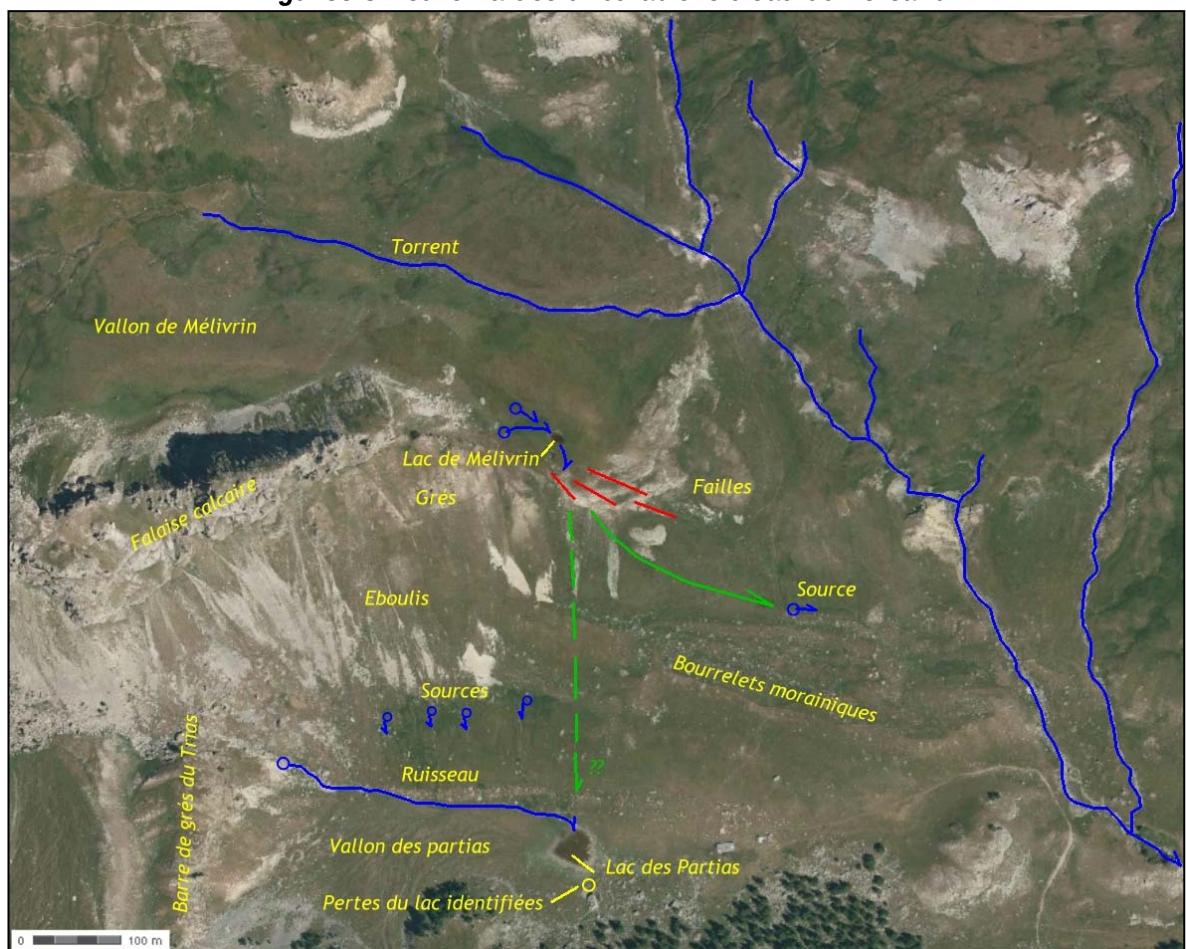
**Figures 5 : schéma des circulations d'eau du versant**

L'ensemble des observations réalisées sur le terrain a permis d'identifier l'essentiel des points d'eau qui participent au drainage du massif, dont ceux qui alimentent le lac des Partias (ruisseau du vallon des Partias et sources de pied de versant en partie nord du vallon).

Ces observations ont également permis de localiser une zone de perte et d'écoulement en profondeur des eaux du lac lorsque ce dernier se trouvait à son niveau le plus haut.

Certains points d'eau nous sont apparus en revanche parfaitement étrangers au fonctionnement hydraulique du secteur, leurs écoulements ne participant manifestement pas à l'alimentation du lac ou à sa vidange.

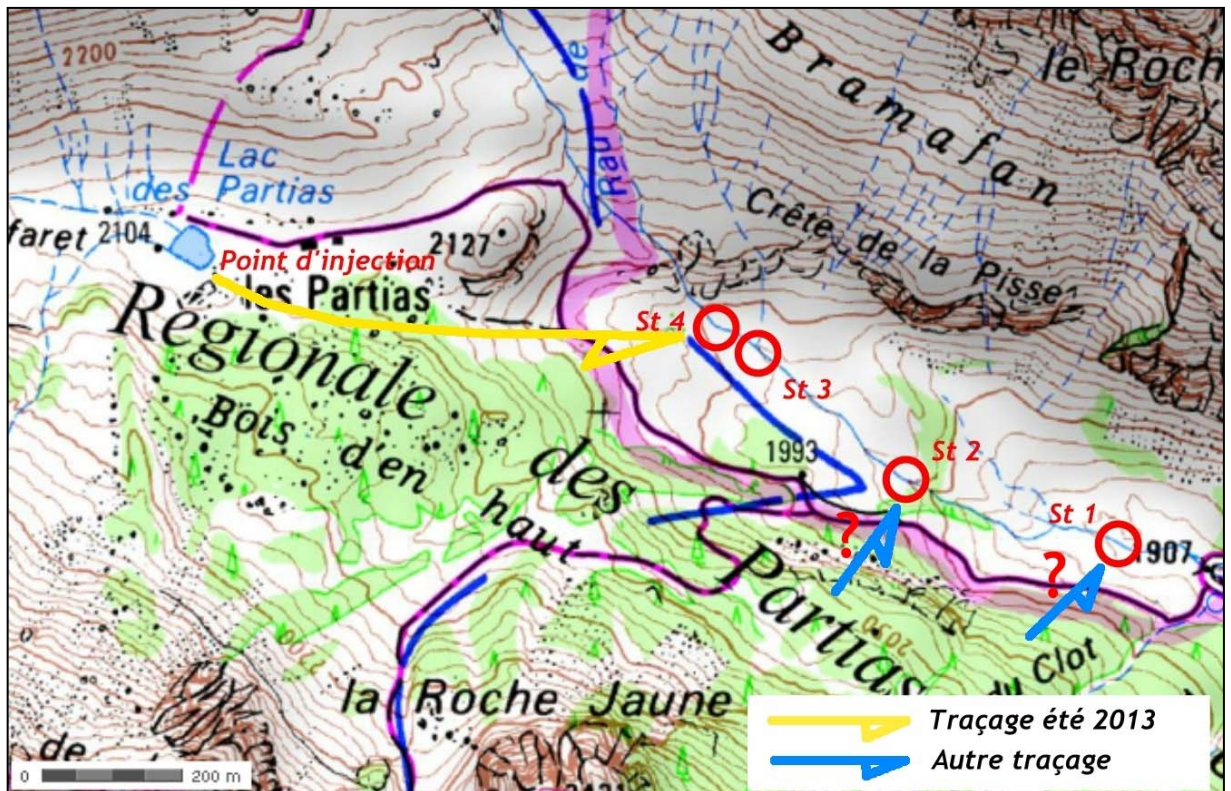
**Figure 13 : interprétation des résultats du traçage**

- des capteurs relevés le 26/07/2013, seul le capteur St 1 met en évidence une forte concentration en fluorescéine ;
- Il en va de même pour cette station de mesure des analyses du capteur relevé le 19/08/2013 ;
- ces éléments soulignent donc ici l'existence du bruit de fond repéré précédemment grâce à l'analyse des capteurs blancs ;
- étonnamment en revanche alors qu'une importante concentration en fluorescéine avait été mise en évidence par l'analyse de l'échantillon "blanc" de la station St 2, aucune trace de fluorescéine n'est détectée au cours de l'étude des capteurs relevés les 26/07 et 19/08/2013. Le bruit de fond semble ici avoir disparu ;

- le 24/09/2013, un pic de fluorescéine est détecté pour les fluocapteurs de chaque station de mesure avec une diminution progressive de la concentration de traceur estimée de l'amont (station St 4) vers l'aval (station St 1).

Notons cependant ici un temps de réponse relativement long du traceur qui a été injecté le 10/07/2013 et n'est signalé dans les eau du torrent qu'à partir du 24/09/2013 soit 2 mois et demi plus tard.

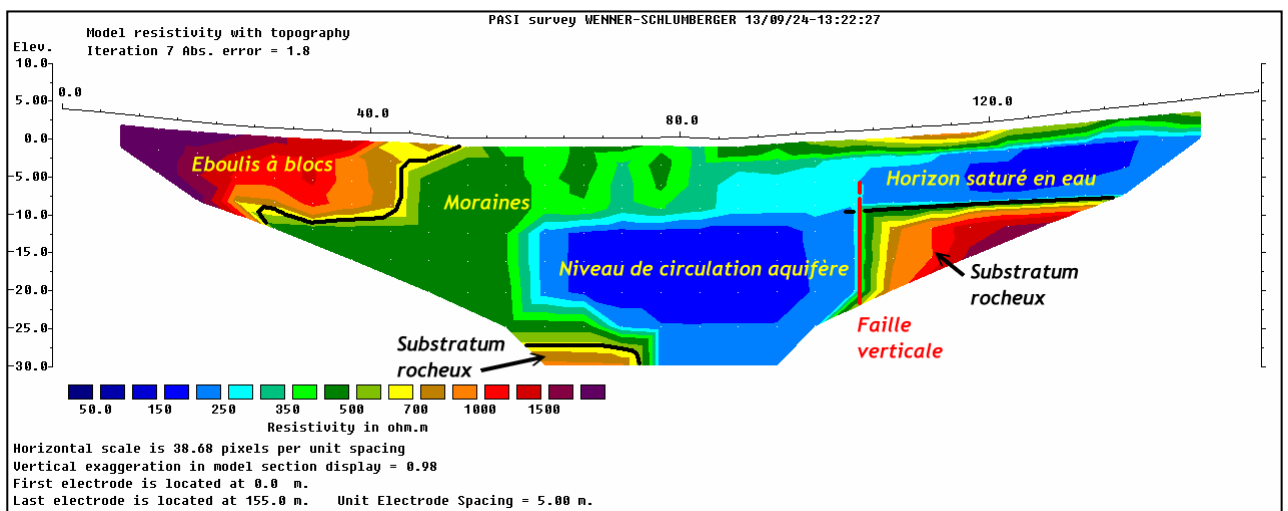
Figure 16 : panneau électrique SE 2

- il existe sur la zone une épaisse couche de dépôts superficiels (+/- 10 m) qui présente une résistivité relativement faible, comprise entre 150 et 300 ohm.m (couleur bleue) ;
- ces formations sont visibles sur toute la largeur du panneau SE 3. On les retrouvent sur la moitié droite du panneau SE 2. Elles apparaissent ainsi présentes sur l'ensemble du pied de versant au nord du lac des Partias et consistent vraisemblablement en des dépôts de comblement relativement fins qui comblent partiellement le fond de la dépression ou en des colluvions a priori saturées en eau ;

- plus en profondeur, en partie droite des panneaux SE 2 et SE 3, une masse résistante de couleur jaune à bordeaux ( $650 \text{ ohm.m} < R < 2500 \text{ ohm.m}$ ) s'individualise clairement et semble désigner les formations rocheuses du substratum calcaire ou gréseux en place ;

- sur les deux panneaux, cette masse apparaît nettement tronquée sur sa gauche, avec une limite verticale franche qui désigne manifestement la présence d'une faille au droit de laquelle le compartiment nord-est apparaît s'enfoncé par rapport au compartiment sud-est ;

- vers la droite du panneau SE 2, viennent plus en profondeur sous les éboulis des formations vertes, moyennement résistantes ( $300 \text{ ohm.m} < R < 600 \text{ ohm.m}$ ) qui désignent certainement les moraines déjà décrites sur le panneau SE 3 ;
- en partie centrale du profil SE 2, entre - 10 et -20 m/TN, existe une masse conductrice de couleur bleue ( $150 \text{ ohm.m} < R < 300 \text{ ohm.m}$ ) qui nous laisse envisager la présence d'une zone de circulation d'eau préférentielle au sein des formations en place, induite certainement par l'infiltration des eaux du lac des Partias depuis la surface ;
- sous cet horizon conducteur apparaît enfin un niveau résistant de couleur dominante orange ( $700 \text{ ohm.m} < R < 1000 \text{ ohm.m}$ ) qui désigne en profondeur en ce point du toit du substratum rocheux en place.

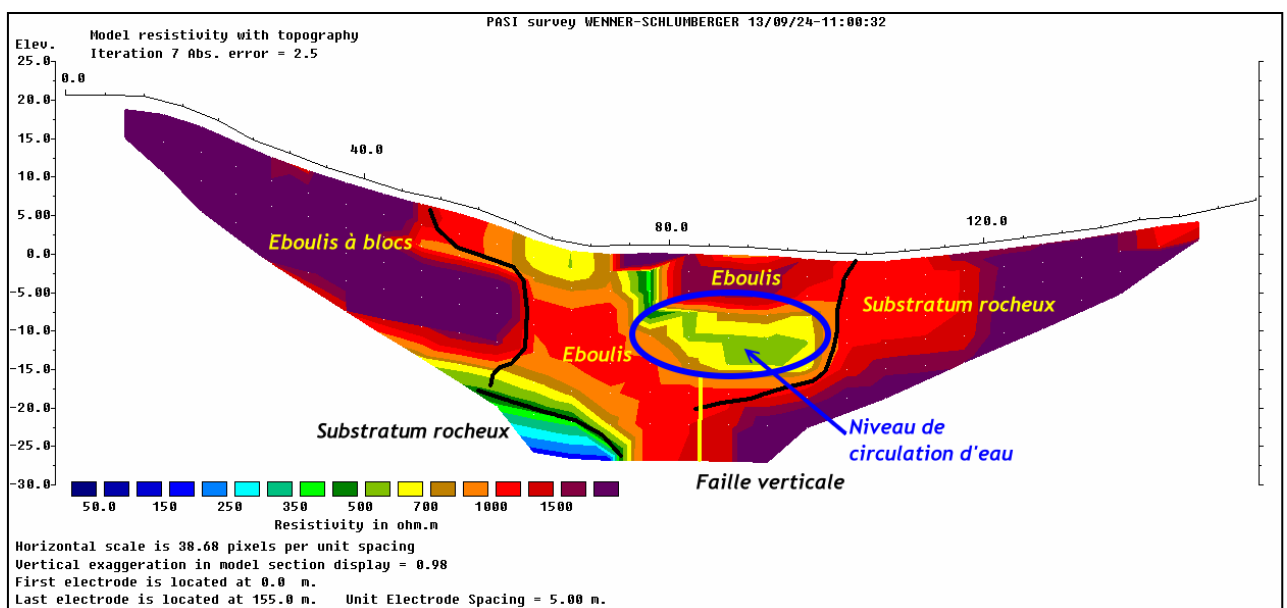
**Figure 18 : panneau électrique SE 3**

- pour les formations les plus sombres et les plus résistantes ( $R > 1000$  ohm.m) situées à droite du profil, il s'agit certainement des calcaires en place qui affleurent dans le paysage et forme l'ossature du verrou rocheux ;

- sur la gauche du panneau, il s'agit des éboulis grossiers à blocs très perméables qui couvrent le versant ( $R > 1000$  ohm.m) ;
- ceux-ci reposent en profondeur entre -15 et -20 m/TN, au toit du rocher en place au droit duquel peuvent se concentrer quelques venues d'eau ( $150 \text{ ohm.m} < R < 700 \text{ ohm.m}$ ) ;

- une discontinuité verticale existe dans l'axe du panneau électrique qui semble mettre en évidence une nouvelle fois ici la présence d'une faille à jeu verticale ;

D'autres anomalies verticales existent sur le profil qui permettent d'envisager la présence de nouvelles failles appartenant au faisceau de fracture mis en évidence sur le terrain.

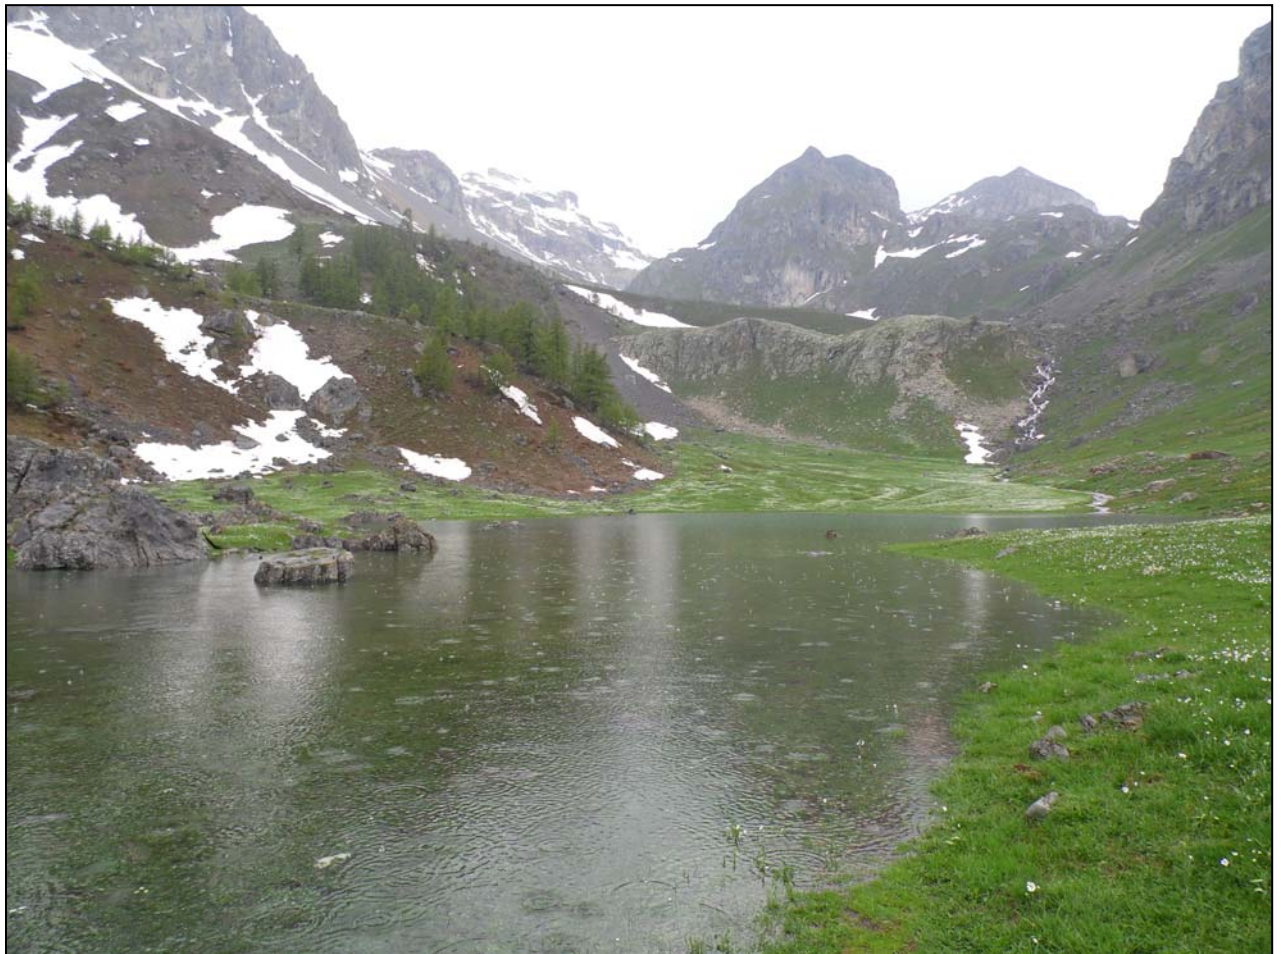
**Figure 19 :** le lac des Partias le 18 juin 2013

L'alimentation du lac semble essentiellement assurée par le ruisseau des Partias qui prend naissance quelques centaines de mètres à peine plus en amont à l'ouest à travers une barre de grès fracturée qui barre le vallon et par quelques petites sources de pied de versant qui viennent légèrement grossir le débit du cours d'eau.

Le site comporte un verrou glaciaire ancien constitué par des calcaires du Trias en aval du lac actuel et en partie fermé coté nord par un large bourrelet morainique, mais qui a sans doute été creusé et scié au moins partiellement par l'érosion postglaciaire.

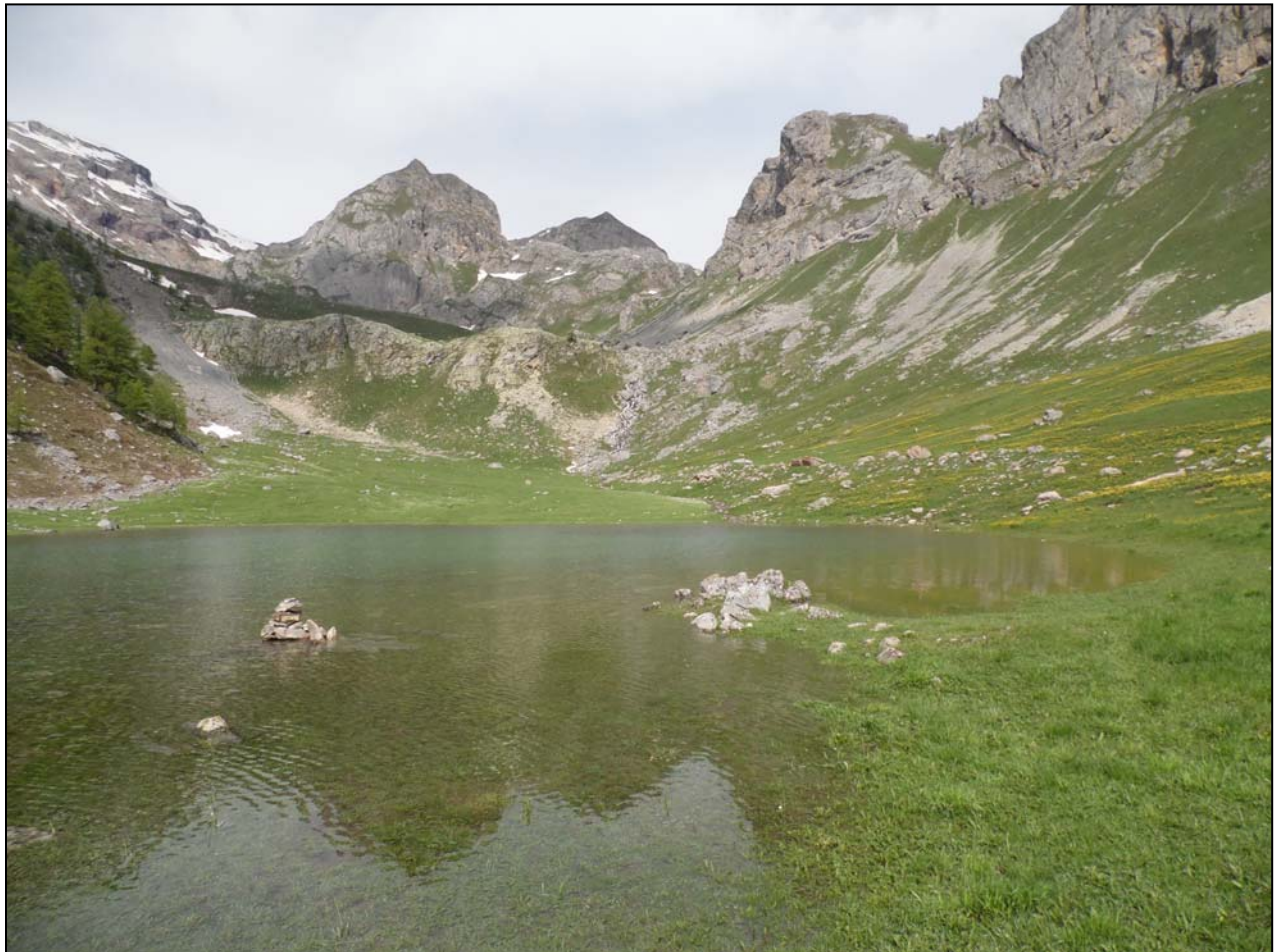
**Figure 20** : le lac des Partias le 27 juin 2013

La campagne de géophysique par panneaux électriques a par ailleurs permis de vérifier la structuration de la zone, d'estimer l'épaisseur des dépôts de surface ainsi que la profondeur du toit du substratum rocheux. Cette méthode de prospection a également permis de vérifier la présence de circulations aquifères en profondeur.

Au regard de ces résultats, l'origine naturelle du marnage du lac des Partias a donc été démontrée. Il s'agit d'un phénomène saisonnier inhérent à la nature des dépôts de surface et à leur importante porosité qui favorise l'infiltration des eaux en profondeur, les débits limités du ruisseau manifestation inférieurs au débit de perte du lac ne permettent pas de compenser l'abaissement régulier du niveau du plan d'eau. Et ce malgré le vaste impluvium d'altitude, car l'essentiel des apports alimentent ici la nappe en profondeur, profitant ainsi au torrent de Sachas en aval dont le régime subit certainement de façon moins flagrante l'étiage de fin d'été.

Il pourrait s'agir de la mise en place d'un géotextile et / ou d'une couche d'étanchéité argileuse type bentonite destinée à ralentir la vitesse d'infiltration des eaux et à réduire l'étendue des zones de pertes.

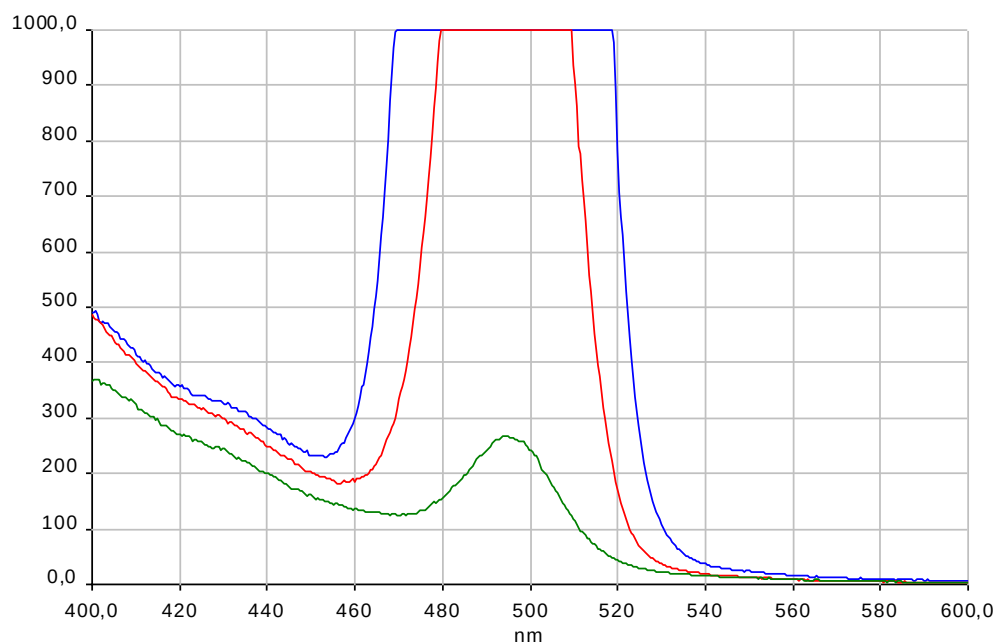
Les fluocapteurs de « **Station 1** », relevés le 26/07/13 et le 19/08/13 présentent un pic de saturation en fluorescence.

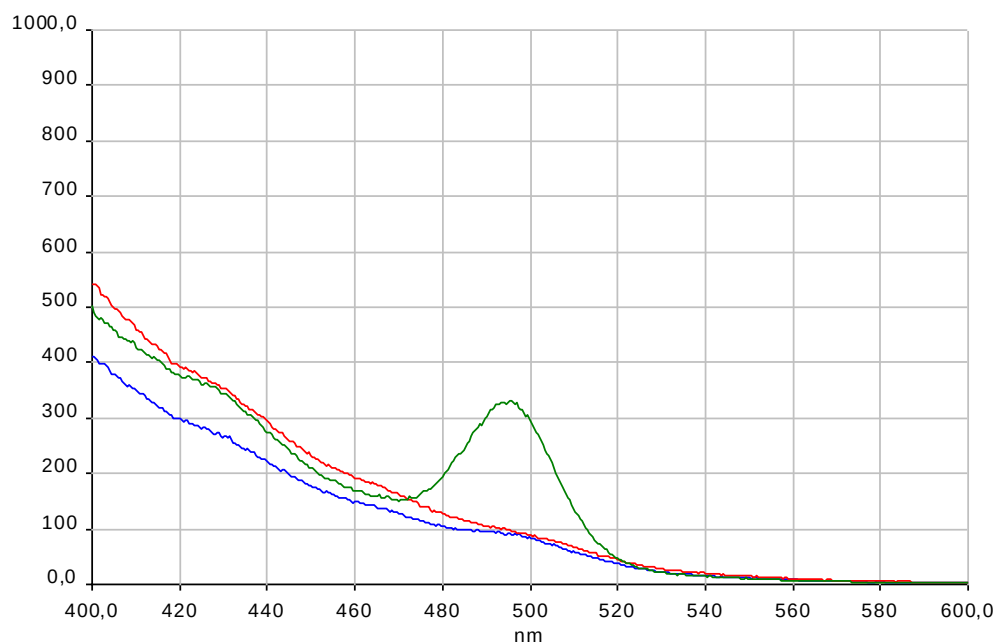
Seul le fluocapteur de « **Station 2** », relevé le 24/09/13 présente un pic de fluorescéine.

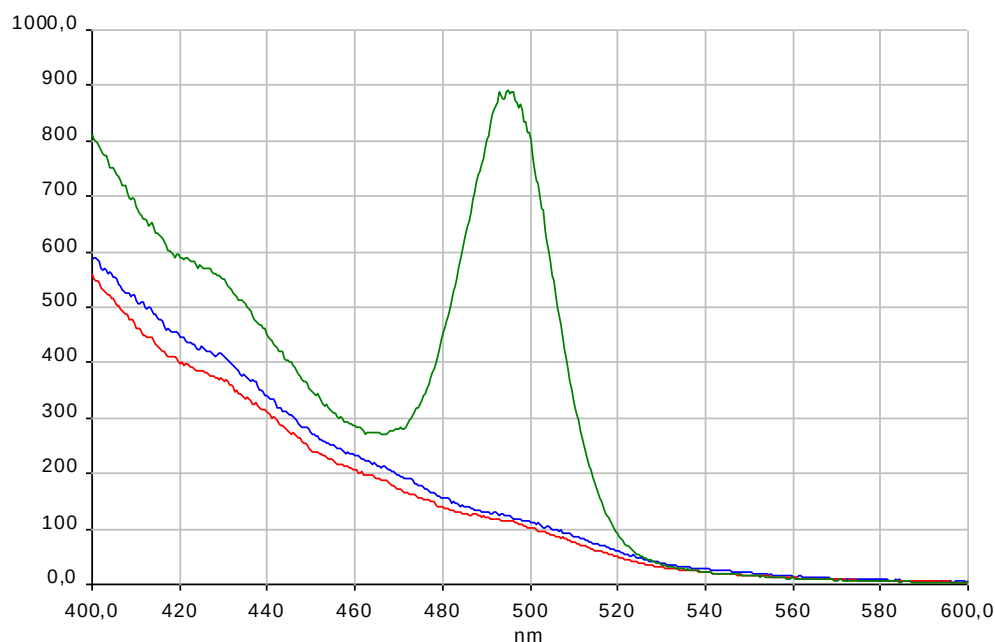
Seul le fluocapteur de « **Station 3** », relevé le 24/09/13 présente un pic de fluorescéine.

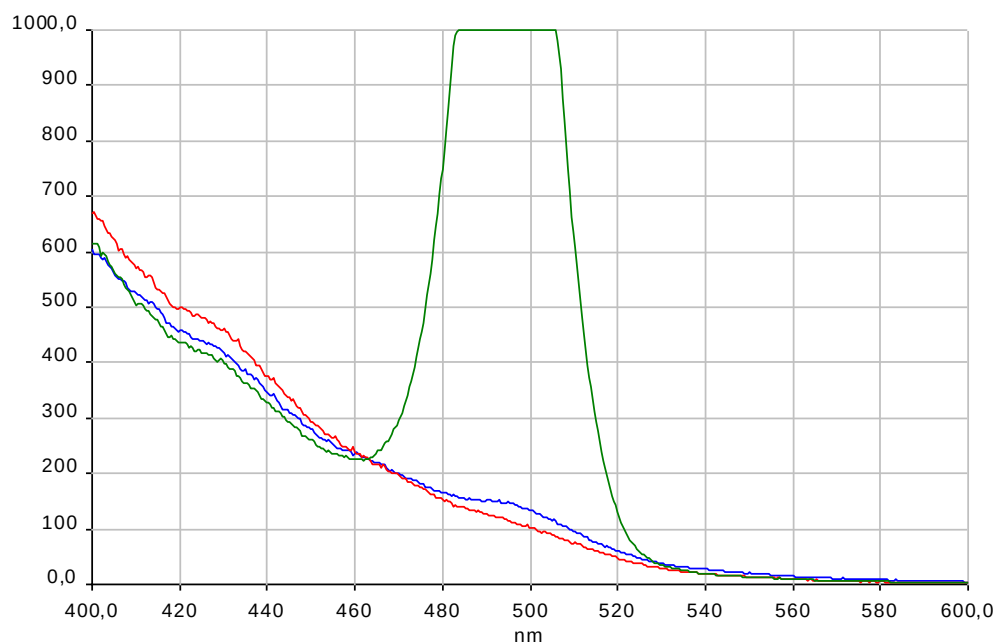
Seul le fluocapteur de « Station 4 », relevé le 24/09/13 présente un pic saturé de fluorescéine.
