## Expertise des gites à Petits rhinolophes avérés et potentiels et propositions d'aménagements afin de favoriser leur potentiel d'accueil

Sites Natura 2000 : Entraunes et Castellet-les-Sausses et Gorges de  
Daluis - FR 9301554 et FR 9301549

Version 2 - 20 novembre 2022

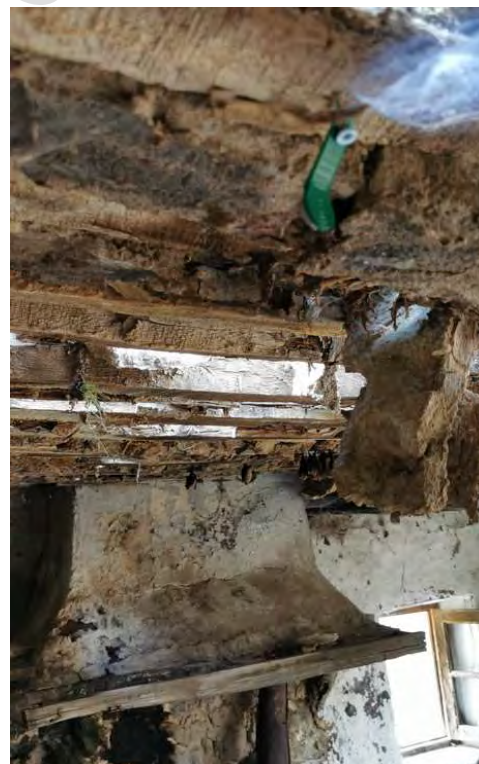
*Thermo-enregistreurs au plafond de Tireboeuf et de la Vigière*

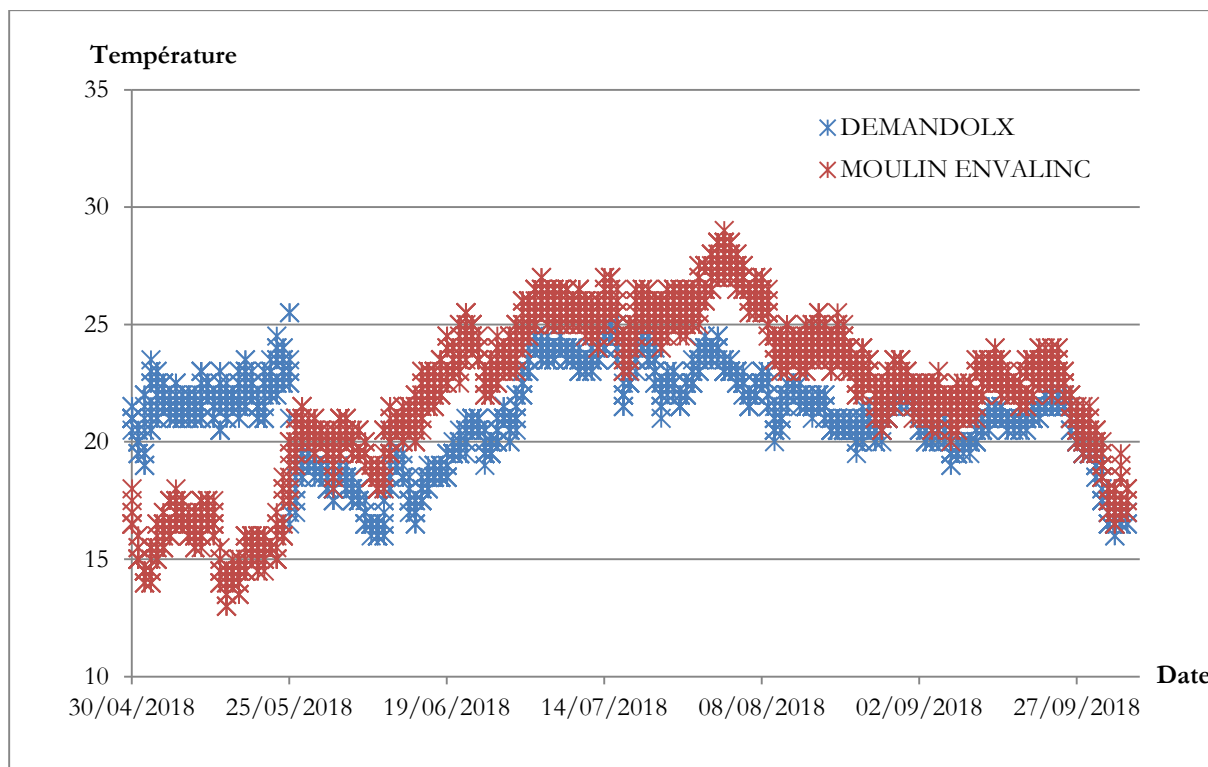
*Exemple de courbes de température dans 2 maternités de reproduction du PNRV (Colombo 2021).*

Une étude thermique réalisée en 2018 par Asellia en collaboration avec le Parc du Verdon sur différentes colonies de reproduction de Petit Rhinolophe a permis de confirmer ces valeurs. Ainsi, par exemple dans le pont de Demandolx et dans le Moulin d'Envalenc (Puimoisson), deux colonies constituées d'un seul volume et où les individus ne peuvent changer d'étage ou de pièce pour tamponner des valeurs extrêmes de températures ont été étudiées. Les valeurs de températures ont été mesurées toutes les deux heures entre mai et octobre à proximité directe des individus en reproduction.

- ne dépassent jamais les 28 degrés quelle que soit le jour et l'heure dans l'été ;
- ne descendent jamais en dessous de 20°C entre le 27 juin et 22 août ;
- ne descendent jamais en dessous de 15°C entre le 25 mai et le 25 septembre ;
- ont des variations de température journalières extrêmement faibles (0,37°C à 0,58°C en moyenne d'écart type journalier).

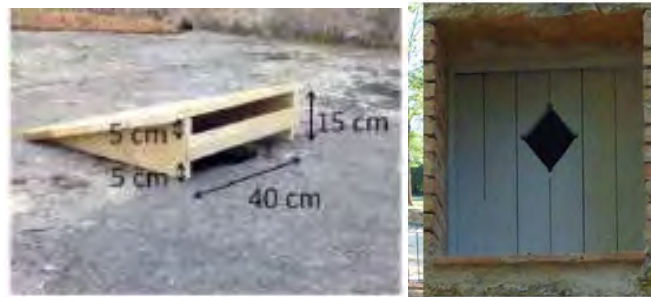
Dans le Var, une colonie est également connue derrière une ouverture en losange de 10x10cm (Rombaut D. in SFEPM 2019).

*Ouverture de 40x5cm (GCC) et de 10x10cm (Rombaut D.)*

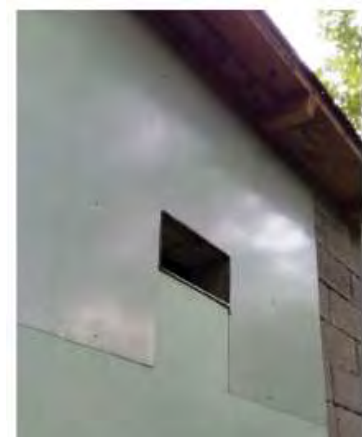
La pose de plaques métalliques (zinc) sur le mur extérieur autour de la chiroptière est recommandée afin d'éviter la présence de prédateurs potentiels (Loir, Fouine...). Le zinc présente une surface lisse qui empêche les prédateurs de s'introduire dans le gîte.

*Aménagement de plaques de Zinc autour d'une chiroptière ayant permis la désertion par les Loirs (Dubourg-Savage M.J. in SFEPM 2019).*

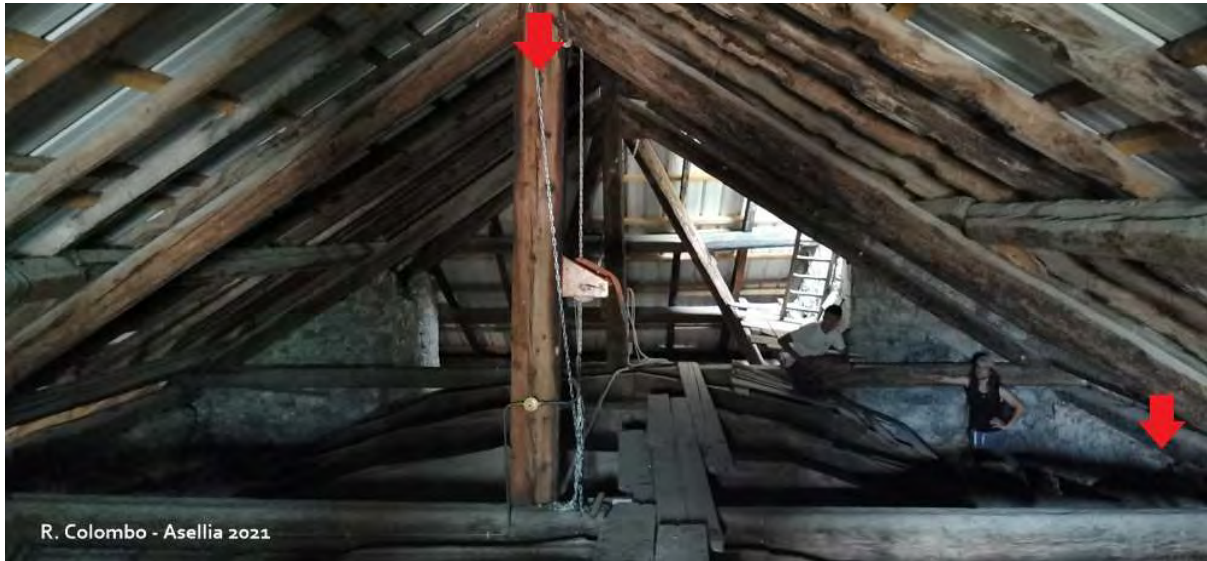
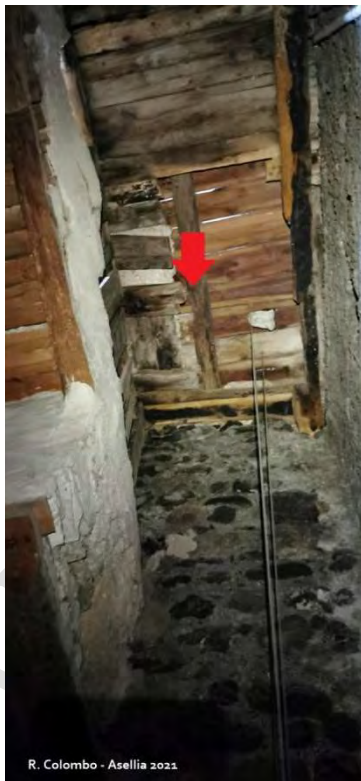
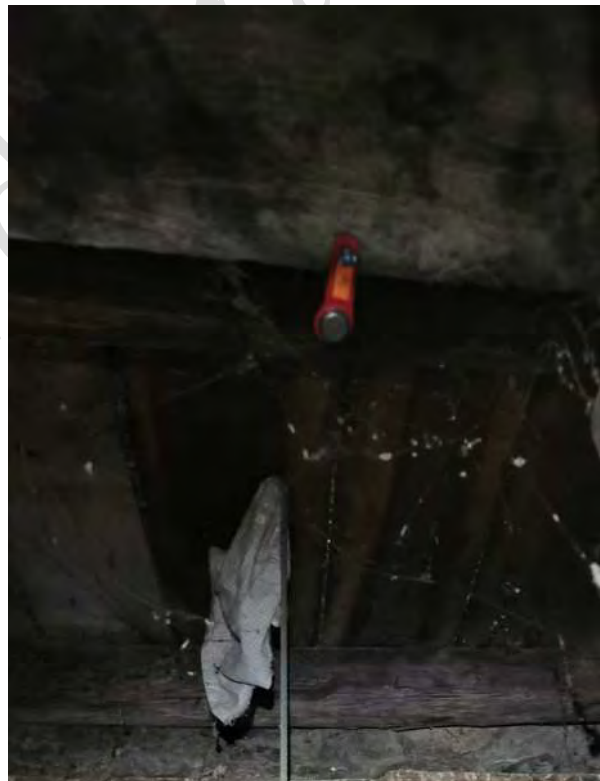
*Photos des combles et de la cage d'escalier de l'église de Guillaume et positionnement des 3 thermo-enregistreurs.*

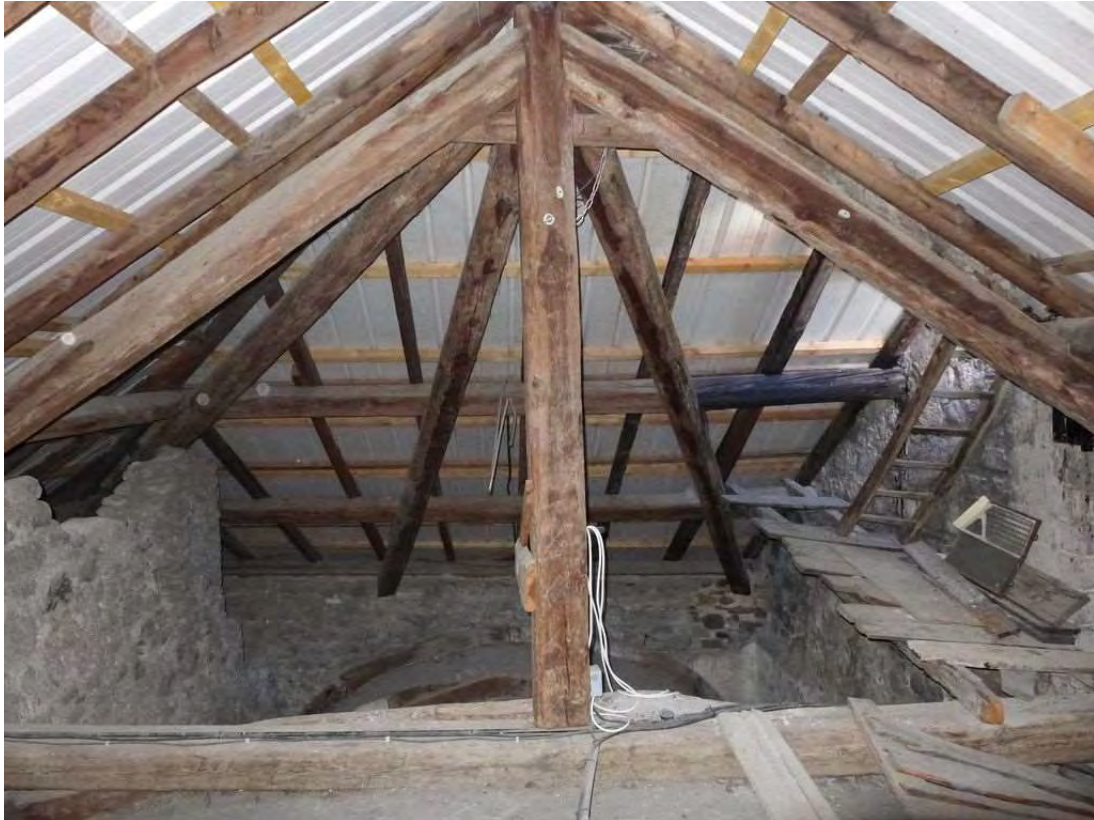
*Combles de l'église*

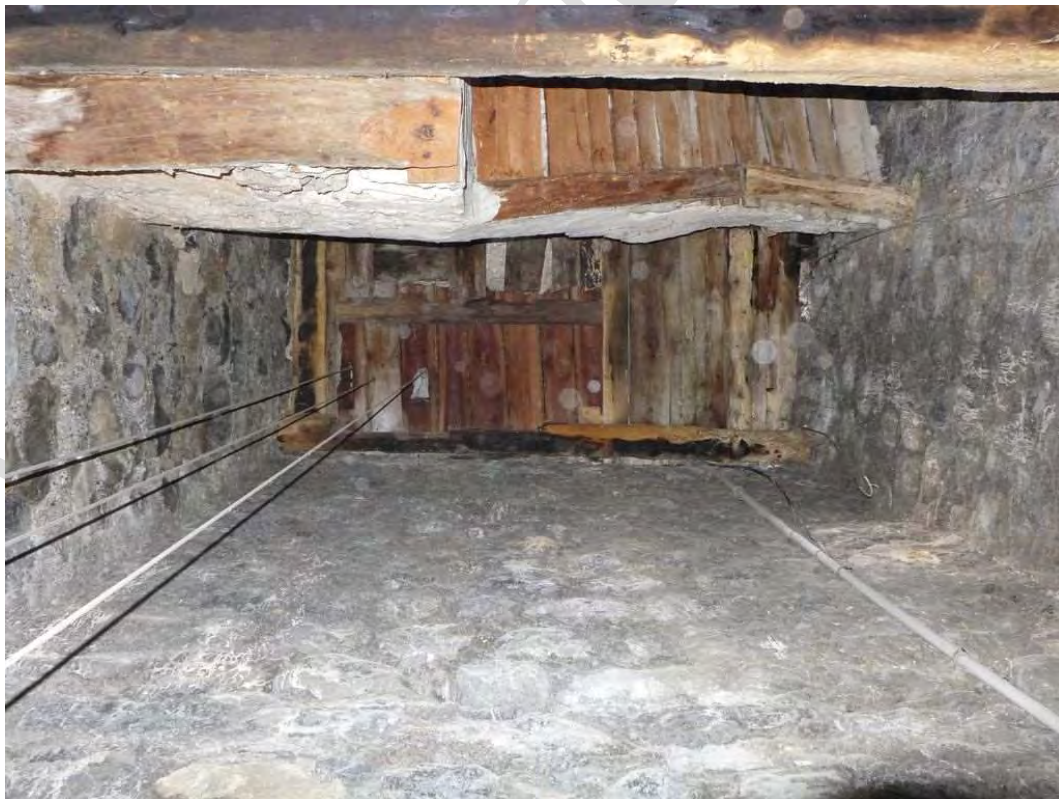
**Au sein de l'église de Guillaumes, c'est donc le microclimat de la cage d'escalier menant aux combles de l'église qui nous semble le plus adapté pour héberger le Petit Rhinolophe en reproduction. L'accès et l'aménagement de cet espace devra donc être favorisé.**

*Cage d'escalier*

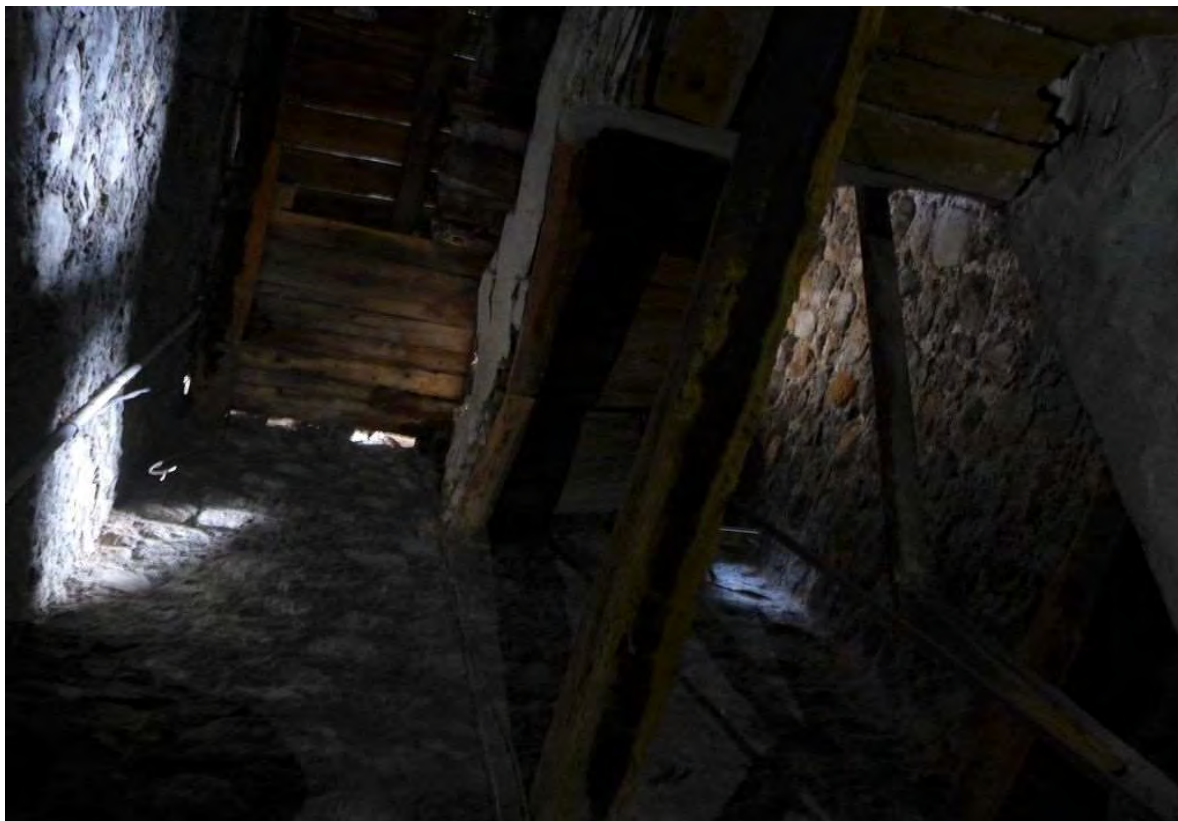
*La lumière pénètre à la fois depuis le plafond de la cage d'escalier mais également de l'accès vers les combles.*

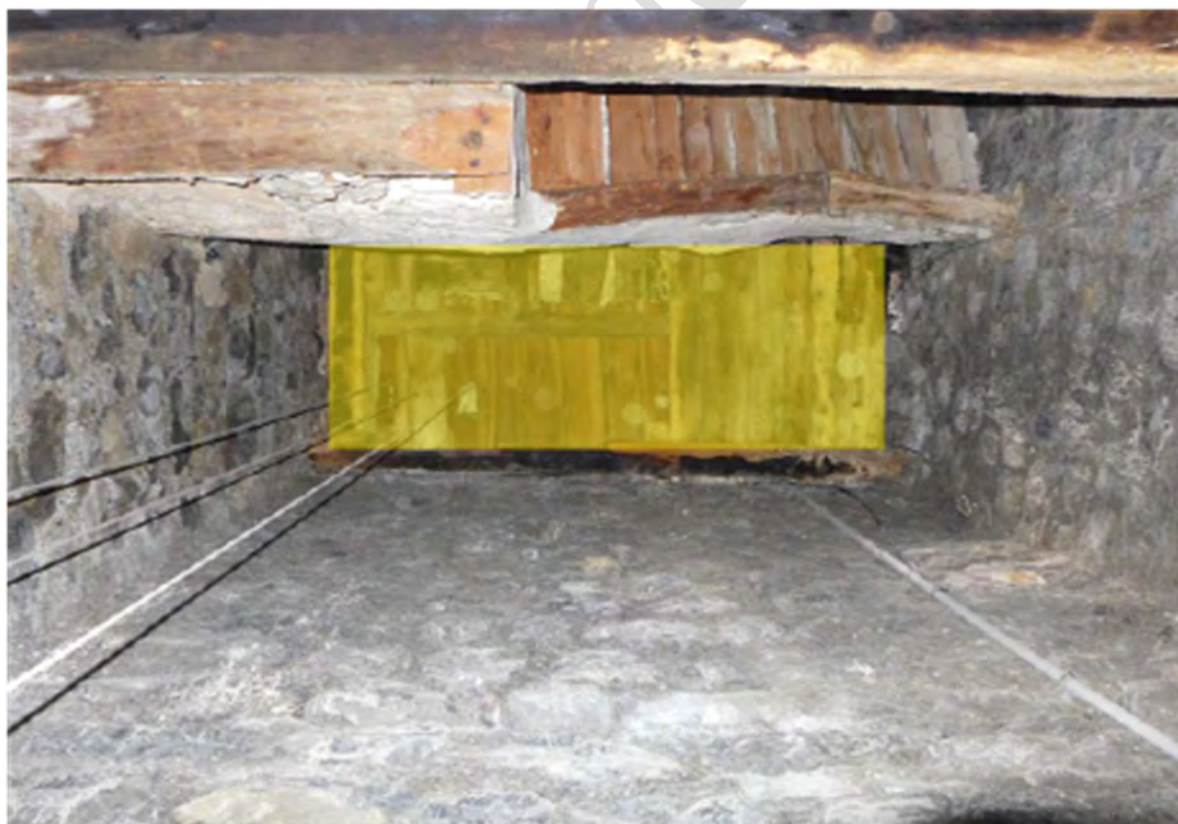
*Isolation lumineuse et thermique du plafond de la cage d'escalier.*

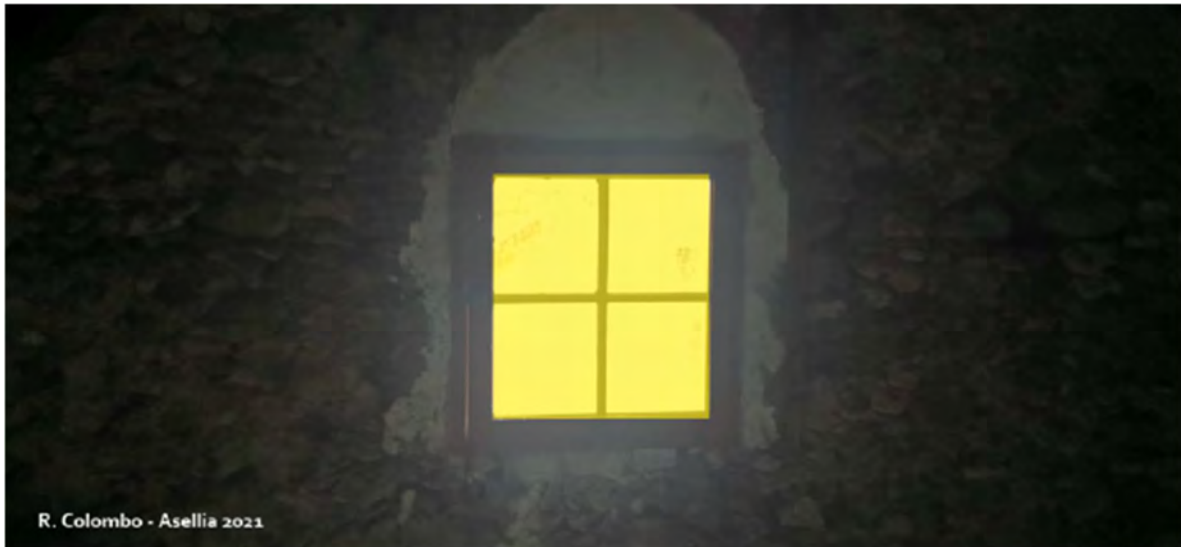
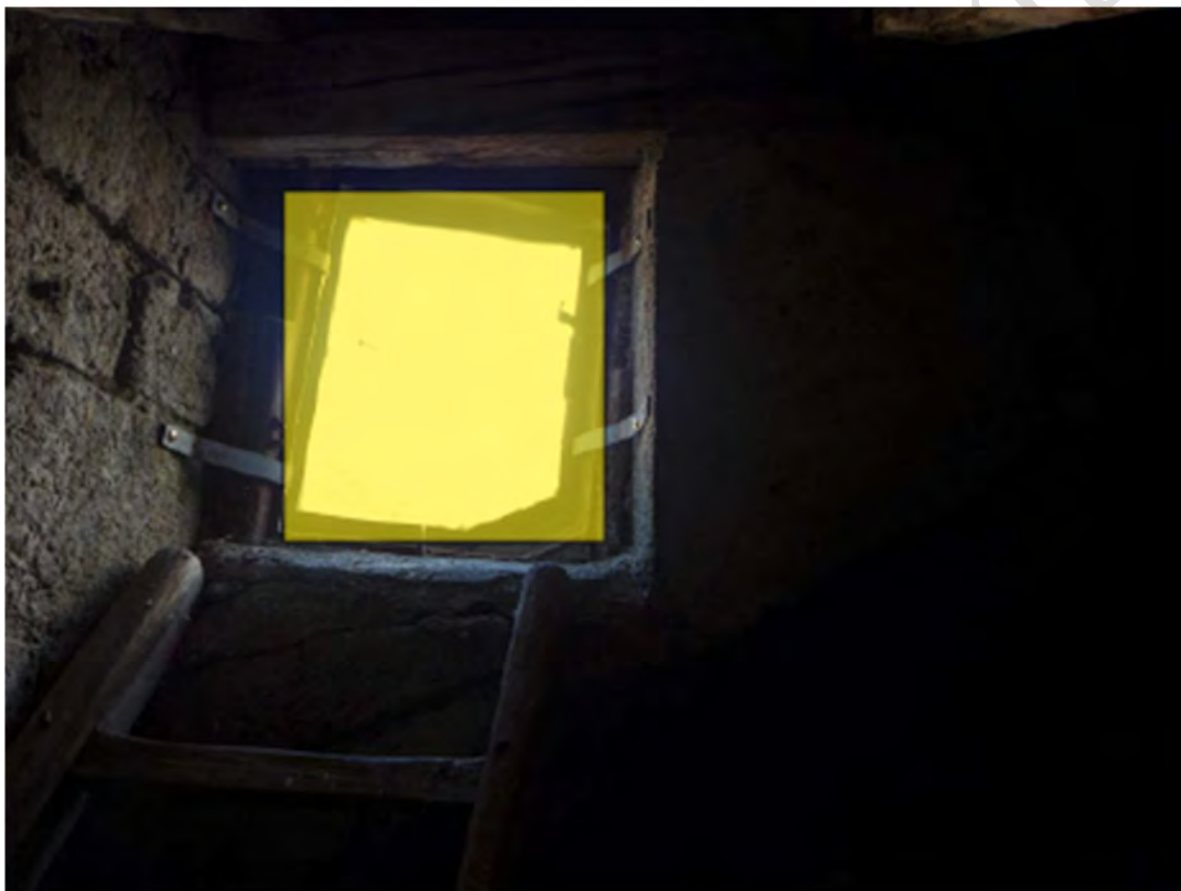
*Obstruction des fenêtres aux deux extrémités des combles.*

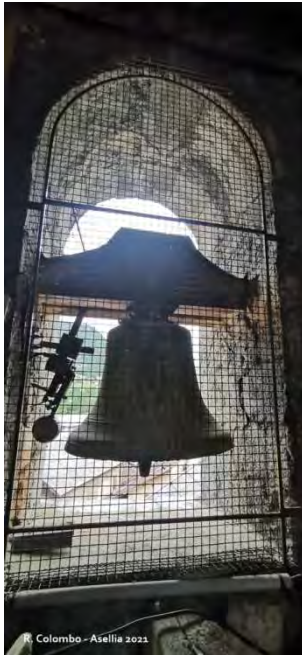
Aucune ouverture ne permet actuellement aux chiroptères de rentrer dans les différents espaces de l'église et notamment la cage d'escalier. Après aménagement cependant, l'accès à la cage d'escalier serait possible à partir du clocher. Celui-ci est composé de deux étages de 4 ouvertures chacun. Depuis l'intérieur du clocher l'accès se fait par un escalier qui descend du plancher directement dans la cage d'escalier. L'ensemble des 8 ouvertures du clocher est bouché à l'aide de grillage, afin d'éviter l'entrée des pigeons.

*Les deux types d'entrées possibles à l'intérieur du clocher, bouchées par du grillage anti-pigeon.*

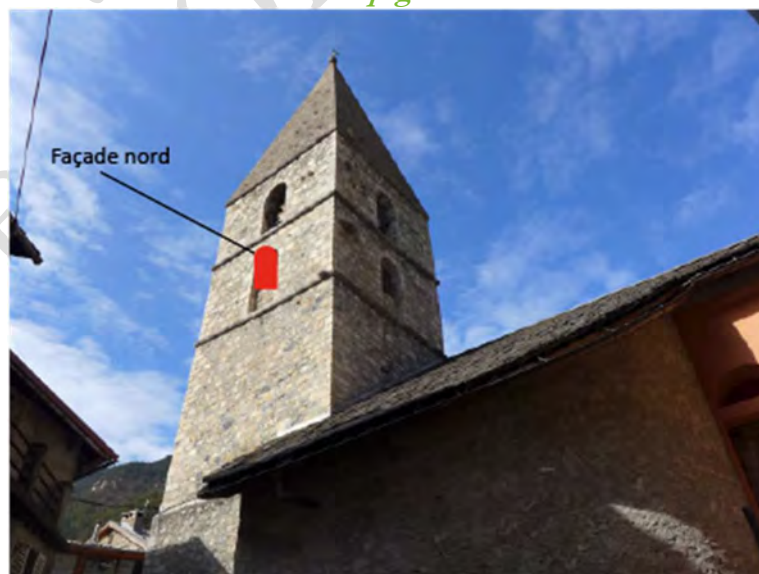
*L'aménagement d'un accès serait le plus pertinent au niveau des ouvertures basses dépourvues de cloches et en façade nord, peu exposée à la pollution lumineuse des lampadaires.*

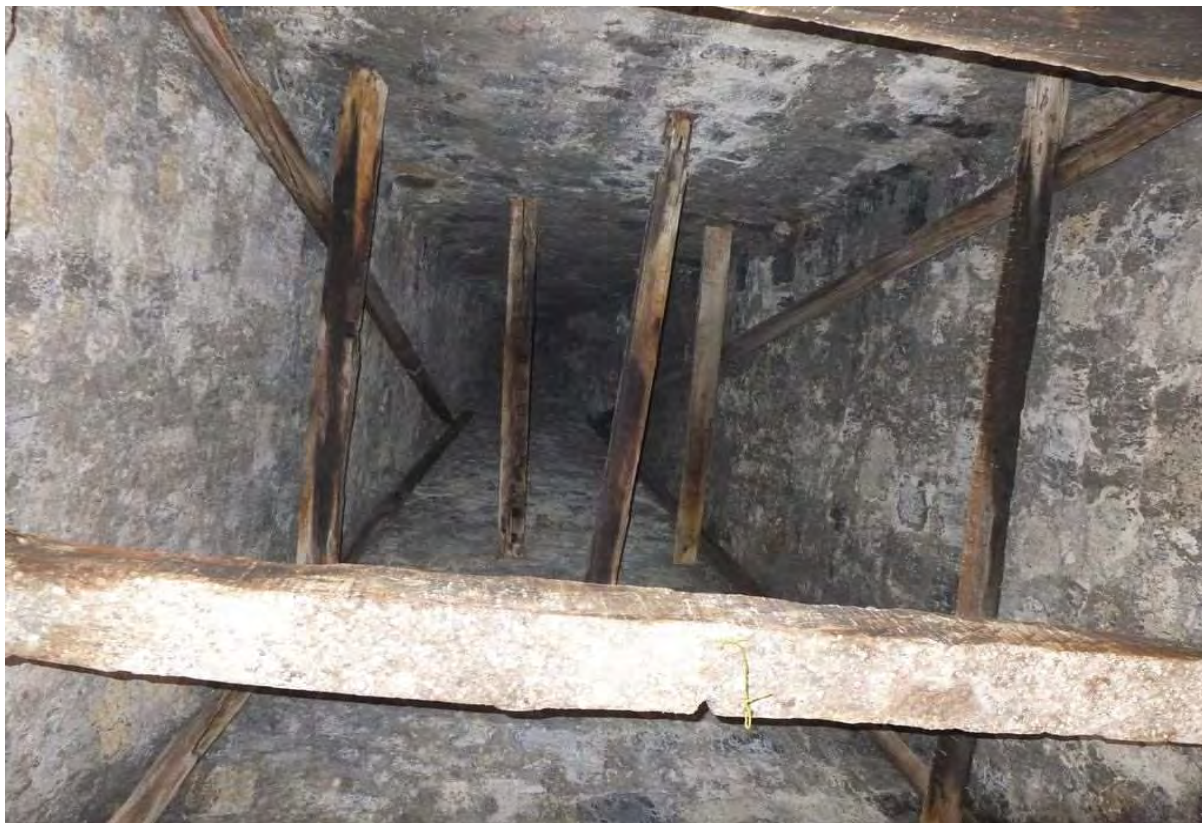
*La pointe du clocher lumineuse et fortement ventilée. La présence de poutres à différentes hauteurs pourrait être favorable aux chiroptères pour s'accrocher.*

Afin de limiter la luminosité et les courants d'airs ainsi que, dans une moindre mesure, les déperditions thermiques, nous proposons d'apposer une plaque d'OSB sur les deux poutres à la base de la pointe du clocher. Une trappe de 30\*20cm sera percée au travers pour permettre l'accès au volume créé pour les chiroptères. Cette plaque d'OSB devra être amovible afin de permettre un accès à la pointe en hiver ou lors des suivis.

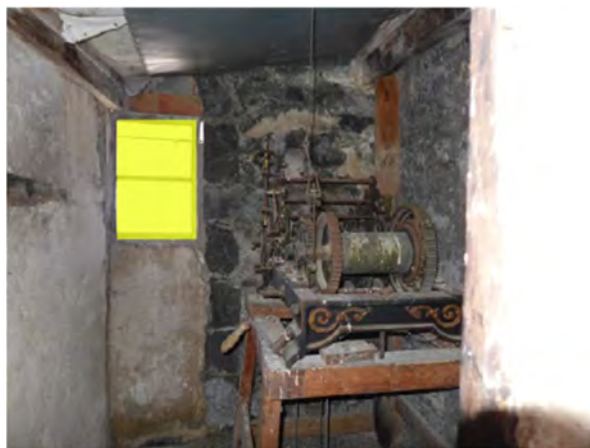
*Obstruction du fenestron.*

La salle de machinerie est une salle relativement petite et assez lumineuse du fait de la présence d'un fenestron. L'aménagement de ce petit volume est relativement simple : nous proposons d'obstruer le fenestron à l'aide d'une petite plaque d'OSB, de fermer la porte et de percer une trappe de 30\*20cm au travers pour à la fois permettre l'accès aux chiroptères et diminuer fortement la luminosité à l'intérieur de la salle. Ce volume, même s'il ne sert pas en période de reproduction permettra de multiplier les volumes avec des microclimats variés durant les différentes périodes de leur cycle de vie, il pourra être utilisé en période de transit ou par des individus satellites durant la période de reproduction, ou lors d'épisodes particulièrement chauds.

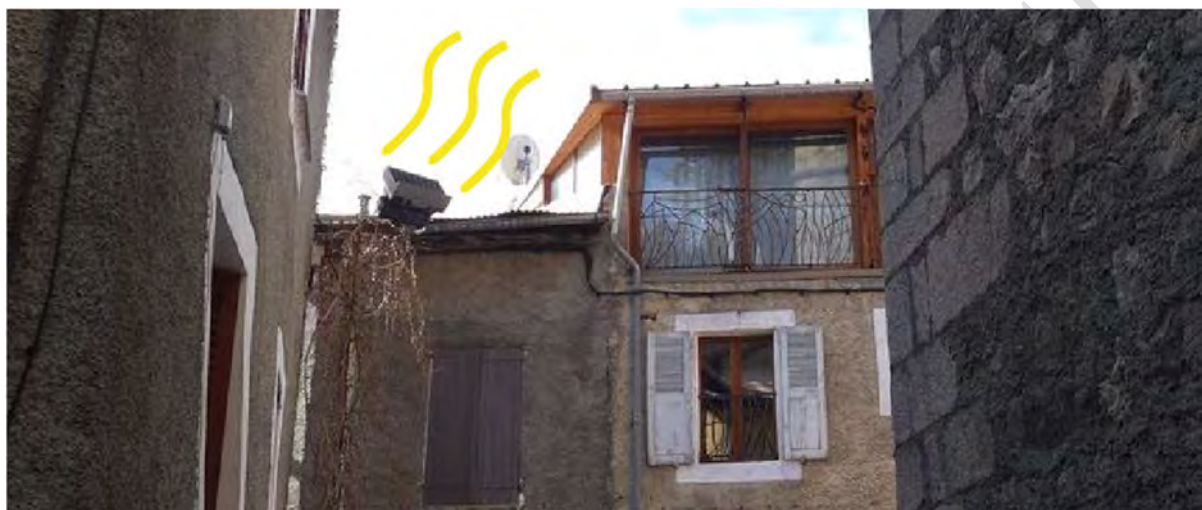
*Dispositifs d'éclairage du monument en façade sud.*

Attention à ne surtout pas installer d'éclairages lumineux sur l'Eglise, ce qui pourrait être rédhibitoire pour une espèce lucifuge comme le Petit rhinolophe. La limitation de l'éclairage autour de l'église doit être maximale pour espérer voir une colonie de Petit rhinolophe ou autre espèce de chiroptère s'installer.

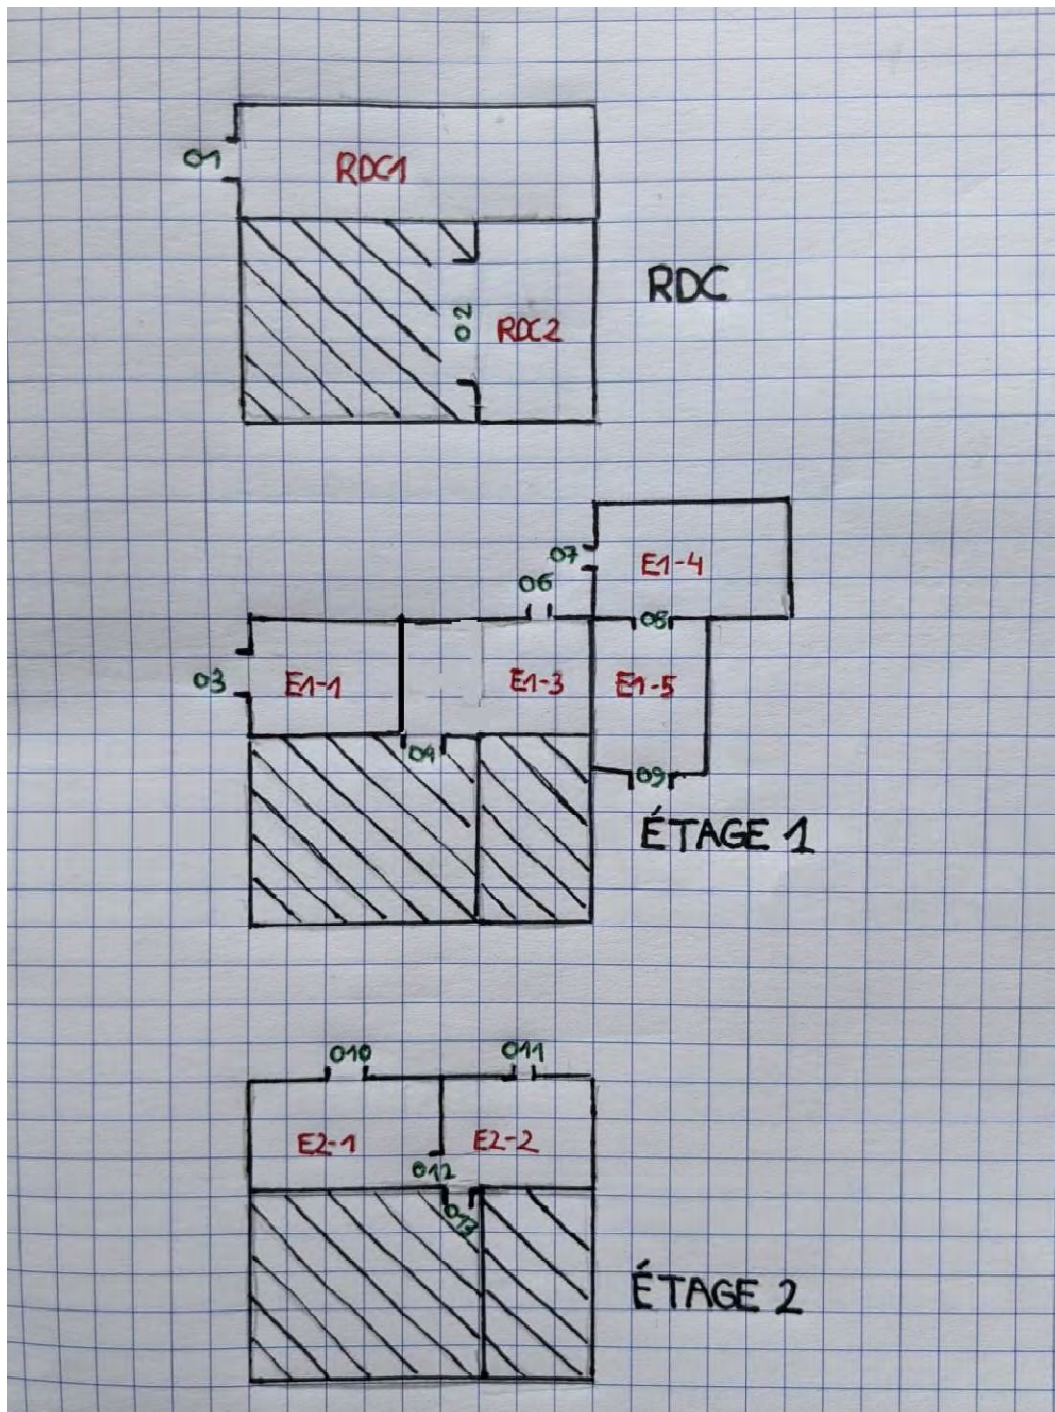
*Plan de la ruine de Bancheron et nom des pièces actuelles*

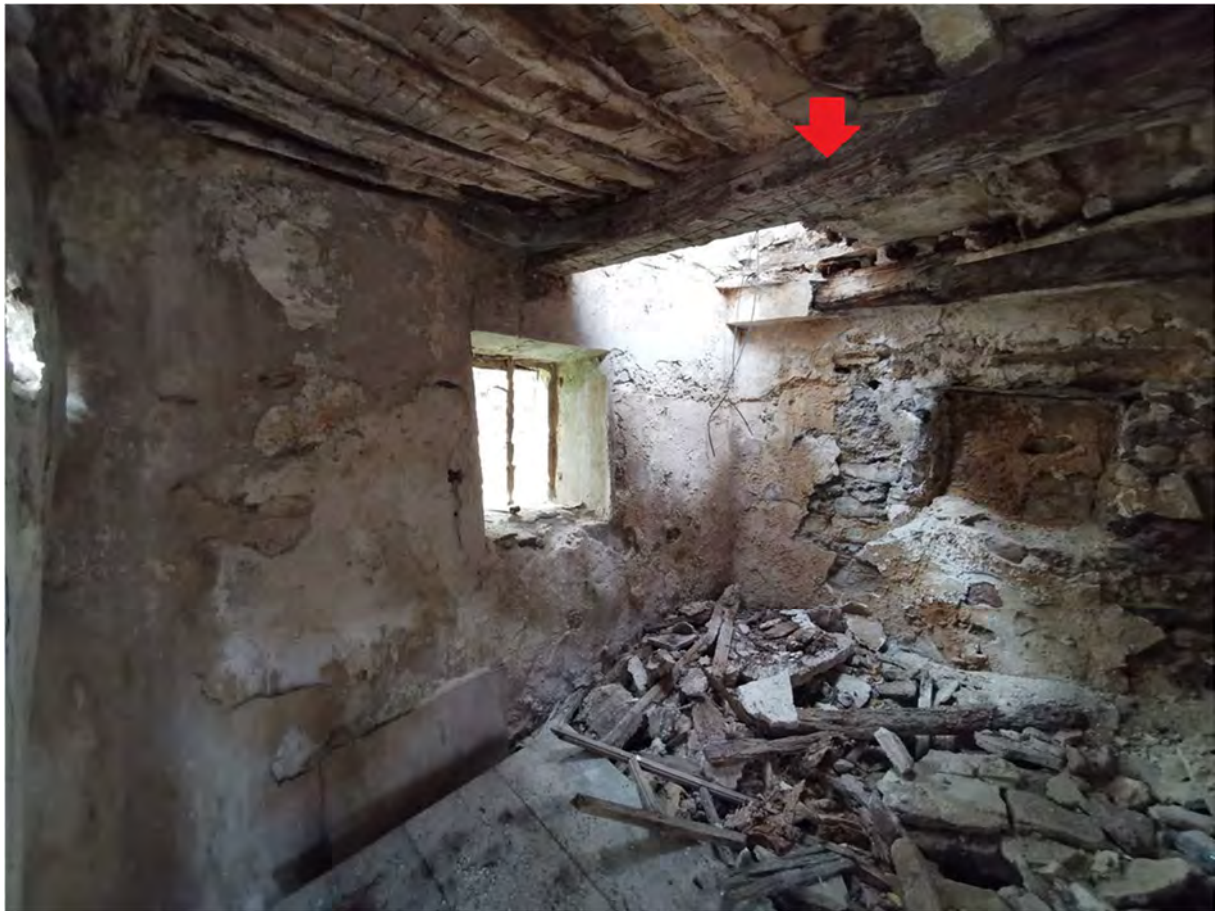
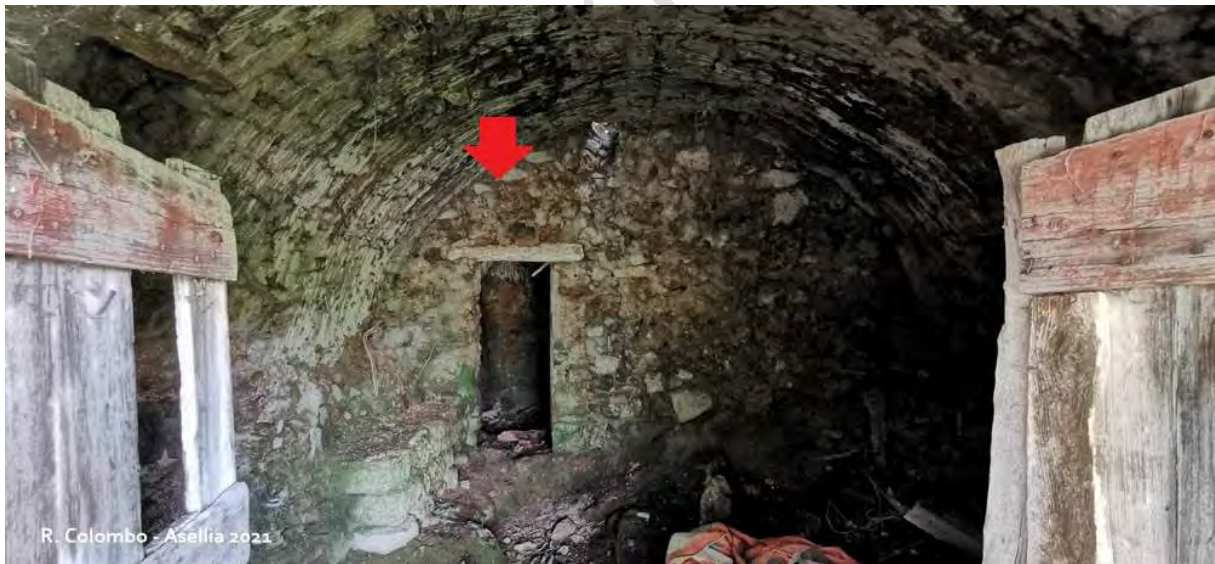
*Photos de la pièce E1-3 et de la cave E1-5 et positionnement des 2 thermo-enregistreurs.*

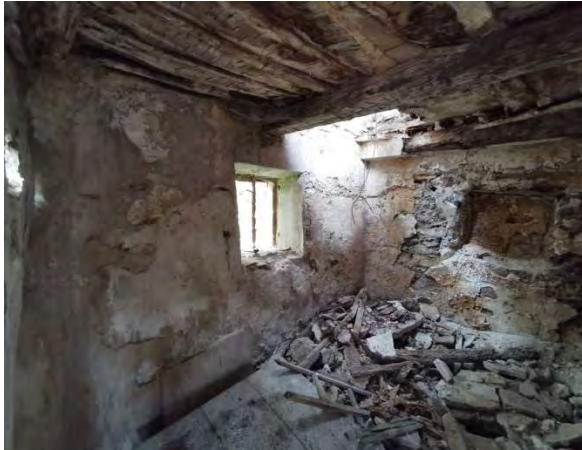
*Pièce E1-3*

Entre le 15 juin et le 8 septembre 2021, les températures relevées au niveau de la pièce E1-3 du 1<sup>er</sup> étage sont régulièrement descendues sous les 15°C ce qui s'explique essentiellement par la ventilation importante de la pièce, actuellement très ouverte sur l'extérieur à cause d'un toit délabré et de deux grandes ouvertures (fenêtre et porte). En parallèle les températures n'ont jamais dépassé les 29°C et la température moyenne sur la période estivale semble osciller autour de la valeur extrême minimale de 20°C. Ceci suggère que les conditions actuelles sont trop fraîches pour l'installation d'une colonie de reproduction de Petit rhinolophes. Enfin les fluctuations de température quotidiennes sont assez importantes (autour de 7°C), la pièce n'exerce donc pas d'effet tampon avec la température extérieure pour créer un micro-climat stable.

- La ferme de Bancheron est dans un état de dégradation avancée. La perte de la toiture accélère l'effondrement du bâti.
  - Les conditions thermiques fraîches actuelles des pièces historiquement occupées à l'étage (E1-3 et E2-2) ne nous semblent plus compatibles avec la présence de Petit Rhinolophe en reproduction.

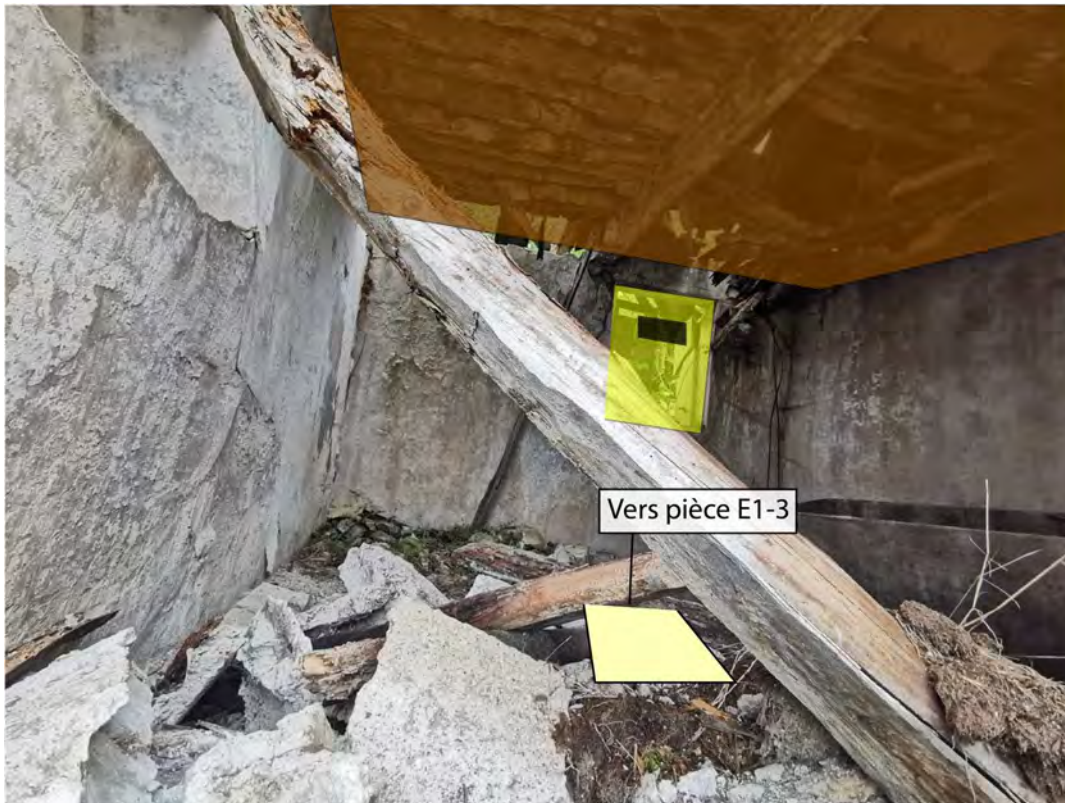
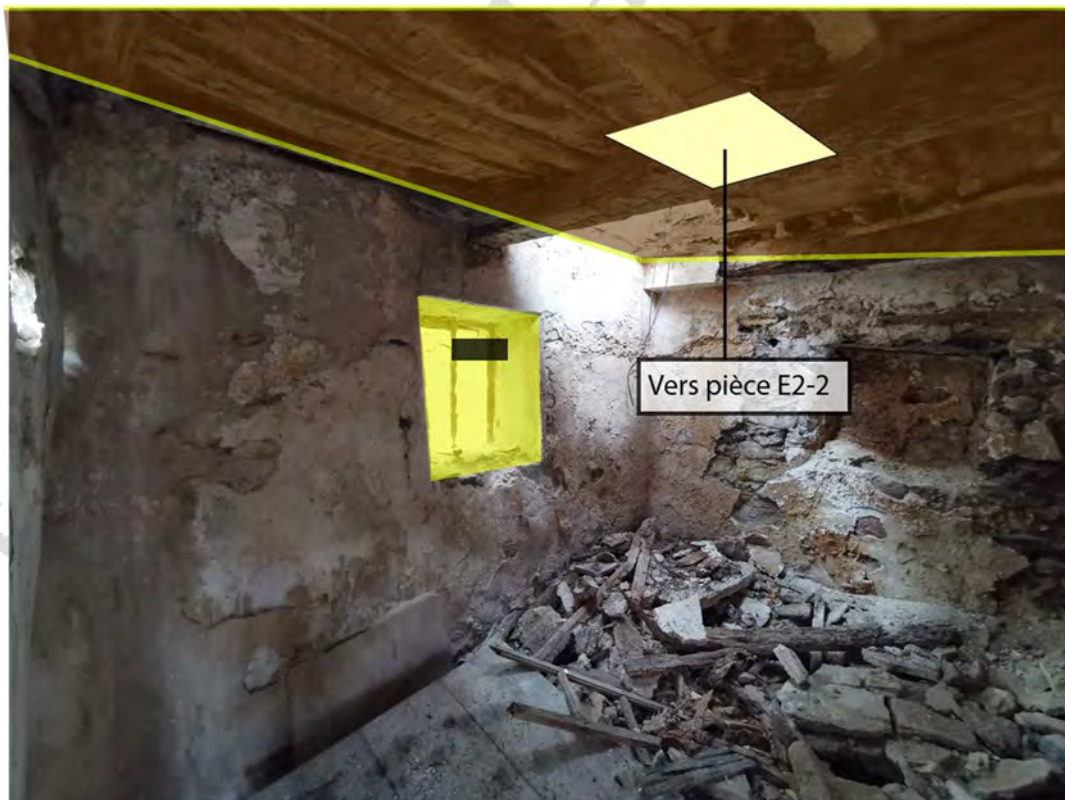
*Pose d'un nouveau toit sur la pièce E2-2 (en haut) et mise en place d'un plancher séparateur entre la pièce E2-2 et la pièce E1-3 avec une trappe pour permettre aux chiroptères de circuler (en bas). Fermeture partielle des ouvertures O6 et O11 avec création de chiroptières.*

- o Pose d'une porte d'accès avec cadenas au niveau de l'ouverture sud (O13) de la pièce E2-2.
- Fermeture et aménagement des caves par :
  - o pose d'une porte séparatrice (avec présence de chiroptière) au niveau de l'ouverture (O5) entre les caves E1-4 et E1-5 afin de ménager deux espaces distincts aux conditions thermiques sans doute différentes ;

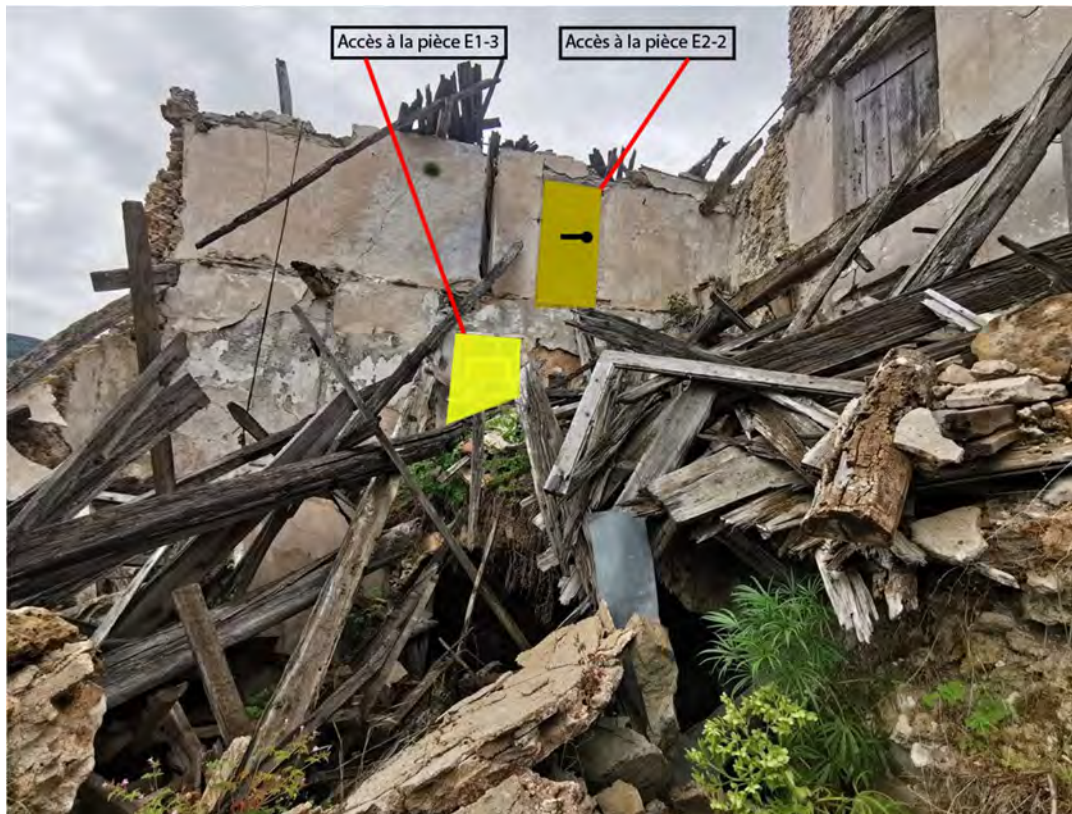
*Obstruction totale de l'accès O4 vers la pièce E1-3 et pose d'une porte fermée avec cadenas au niveau de l'accès O13 de la pièce E2-2.*

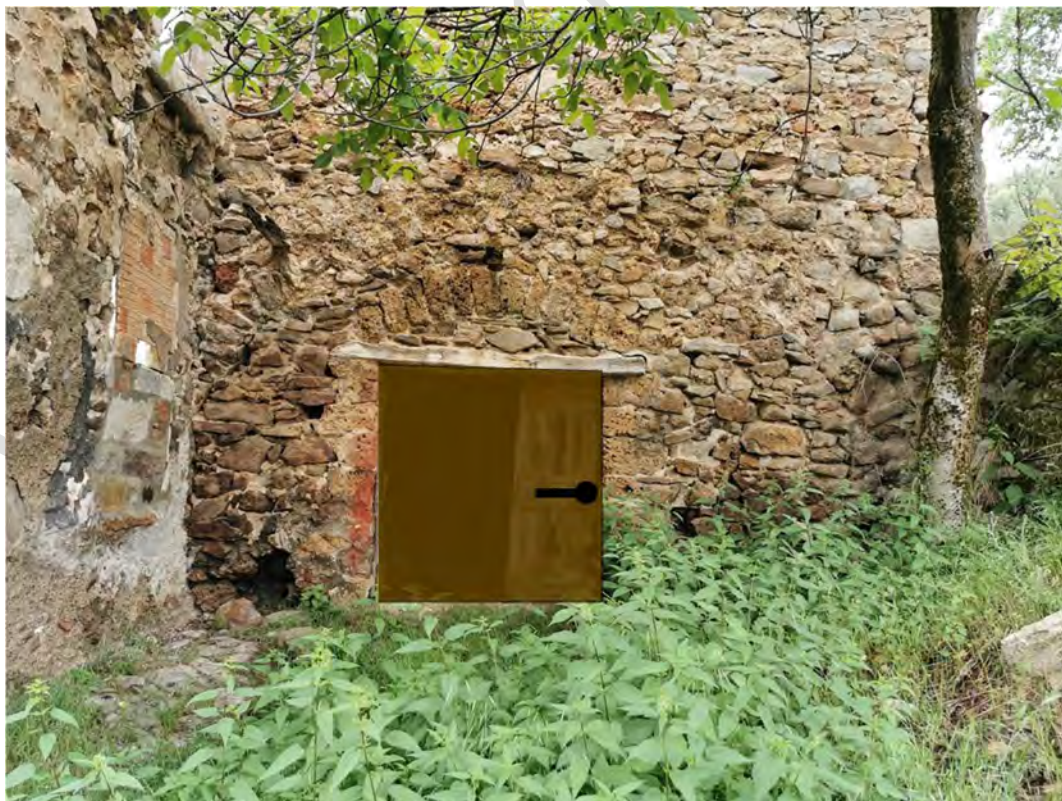
*Pose d'une porte fermée avec cadenas sans chiroptère à l'entrée de la cave E1-5.*

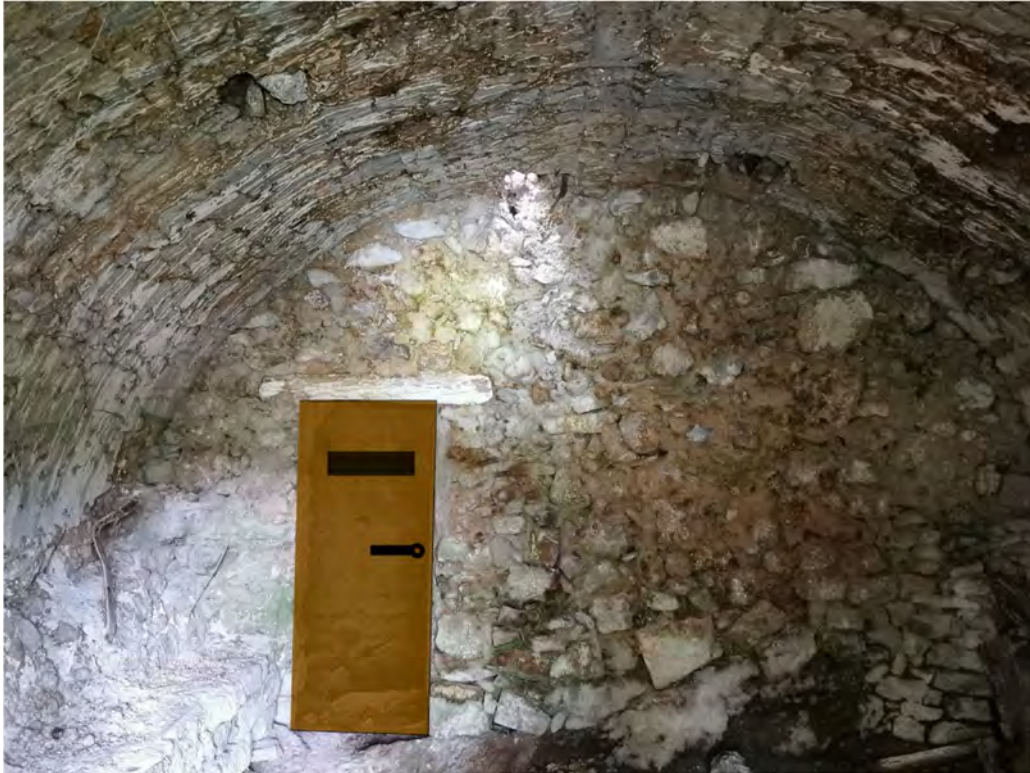
*Pose d'une porte séparatrice avec chiroptière entre les deux parties de cave E1-4 et E1-5.*

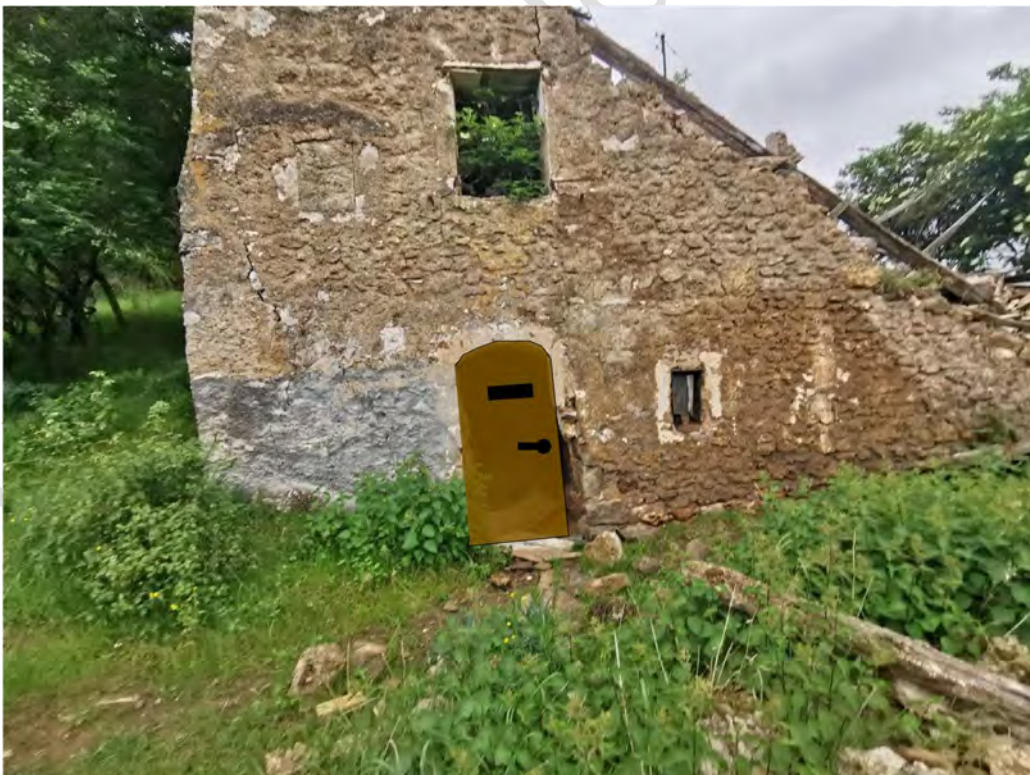
*Pose d'une porte fermée avec cadenas et chiroptière au niveau de la cave du bas (RDC1).*
