## Expertise des gites à Petits rhinolophes avérés et potentiels et propositions d'aménagements afin de favoriser leur potentiel d'accueil

Sites Natura 2000 : Entraunes et Castellet-les-Sausses et Gorges de  
Daluis - FR 9301554 et FR 9301549

Version 2 - 20 novembre 2022

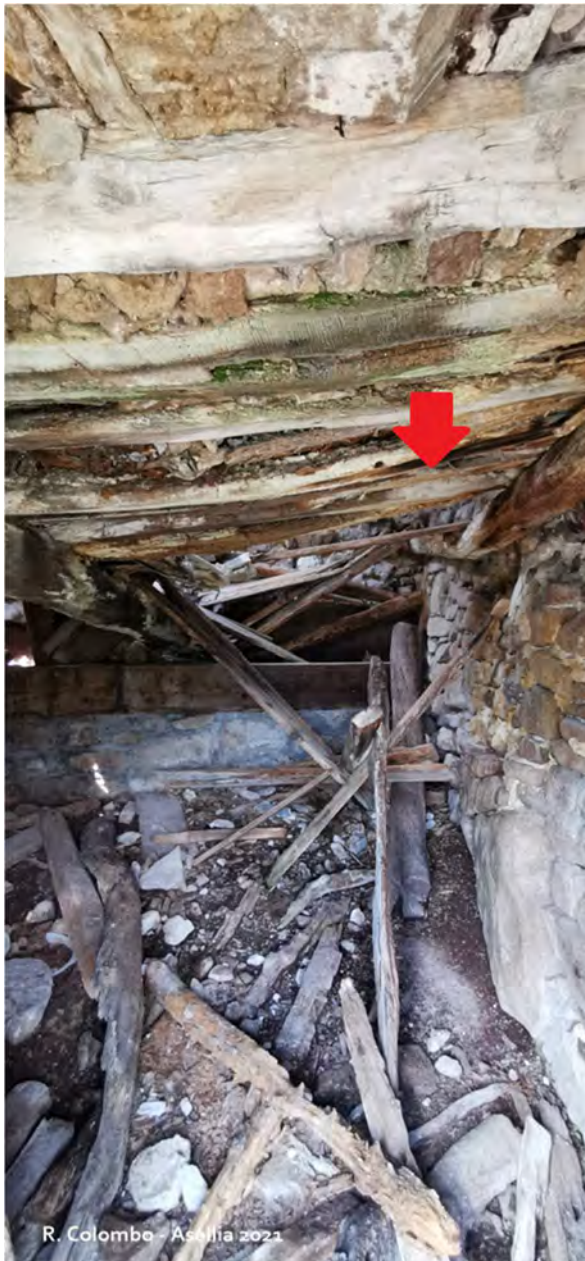
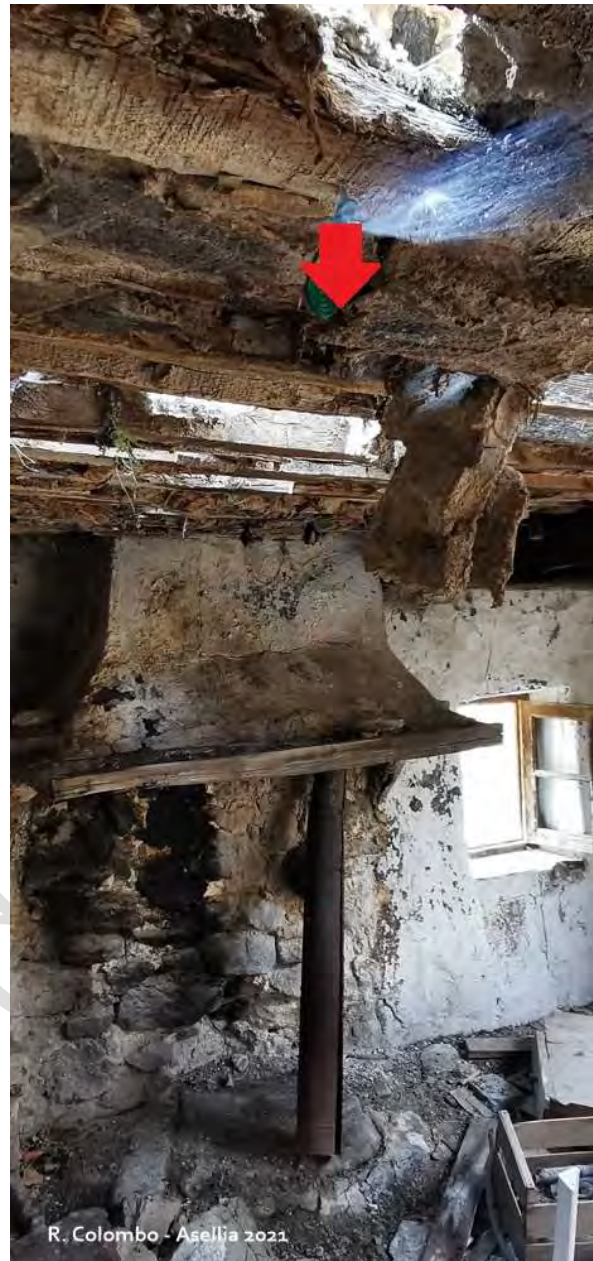
*Photos du rez-de-chaussée et du premier étage et positionnement des 2 thermo-enregistreurs.*

- ⇒ Une visite a été réalisée le 16 juin 2021 par R. Colombo (Asellia). Une colonie de reproduction de 20 individus de Petit rhinolophe a été observée.
- ⇒ Lors de cette visite, 2 thermo-enregistreurs enregistrant une mesure de température toutes les 2h ont été mis en place dans les endroits susceptibles d'abriter des chiroptères (1 au rez-de-chaussée et un au 1<sup>er</sup> étage) entre les mois de juin et de septembre 2021.

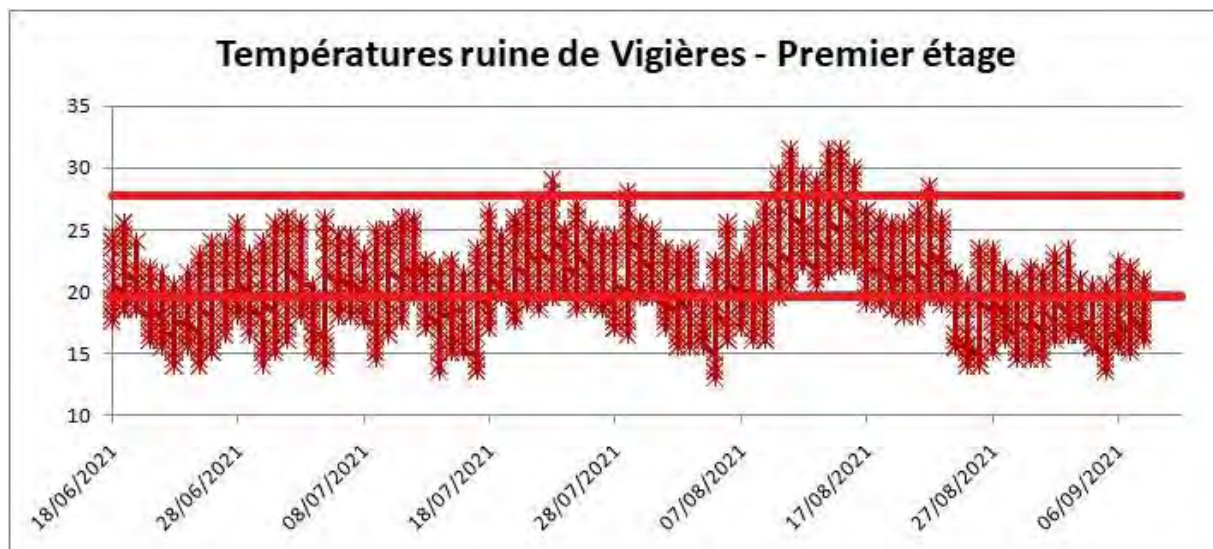
### Premier étage :

Entre le 15 juin et le 18 septembre les températures du premier étage sont régulièrement descendues en dessous de 15 degrés et sont ponctuellement montées au-dessus de 30 degrés lors du pic de chaleur de mi-août. Les amplitudes de température quotidiennes se situent autour de 7-8 degrés. Le microclimat du premier étage est donc relativement instable et suppose donc une faible inertie thermique de la pièce qui laisse échapper la chaleur accumulée par son plafond troué. Les conditions thermiques de cette pièce semblent donc moins favorables au Petit rhinolophe. Les différentes observations d'individus regroupés (signe d'une température trop basse pour l'espèce) en sont la preuve.

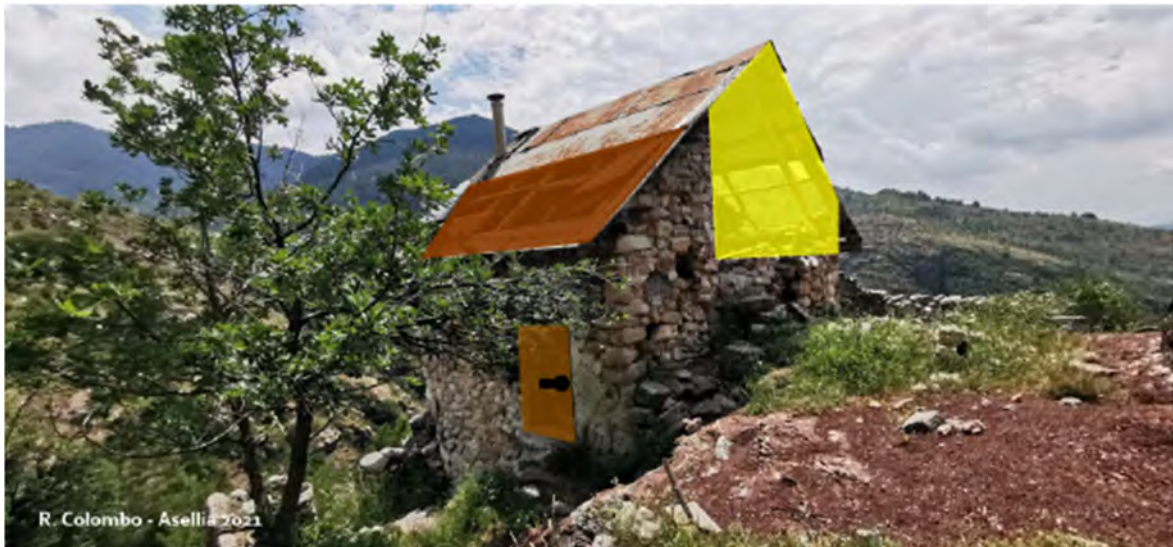
*Reconstruction du toit et des murs de l'étage 2. Pose d'une porte fermée avec cadenas sur l'accès O2 (sans chiroptière).*

- Fermeture partielle de l'ouverture O3 par la pose d'une plaque OSB avec chiroptière pour limiter la luminosité dans le bâti tout en permettant l'accès au Petit rhinolophe ;
- Fermeture partielle de l'accès O4 par la pose d'une porte avec cadenas et chiroptière.

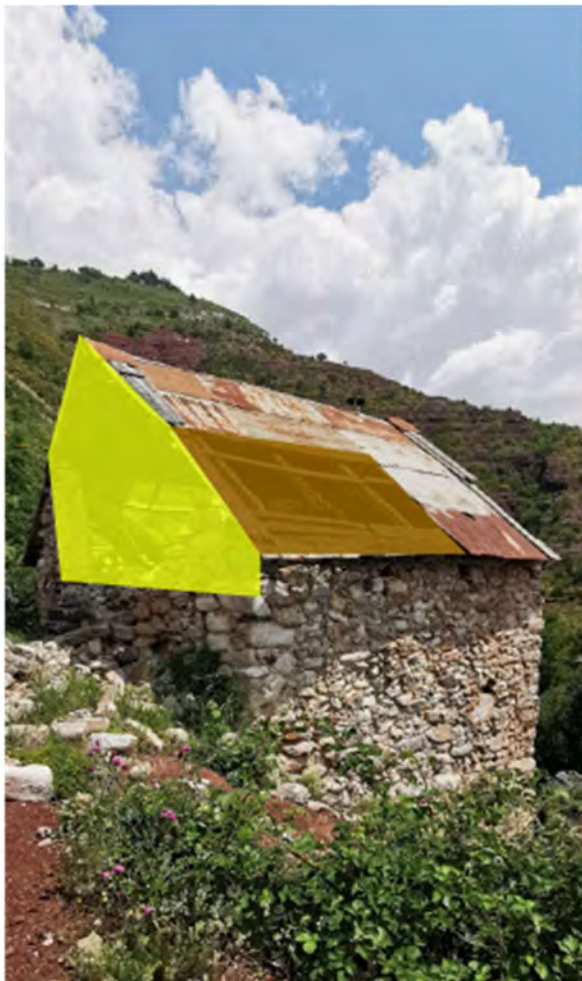
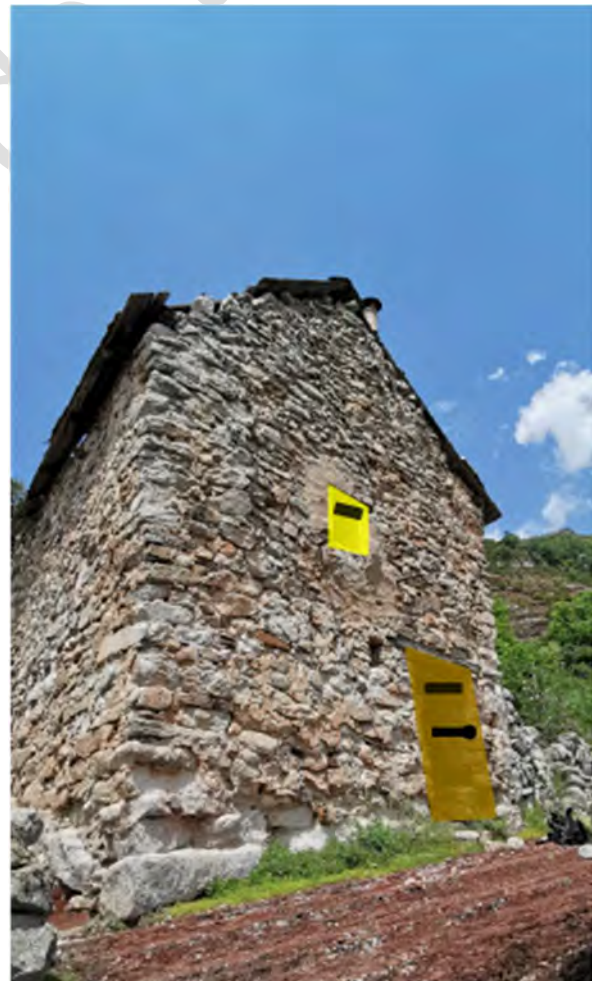
*Pose d'une porte fermée avec cadenas et avec chiroptière sur l'accès O4. Fermeture partielle de la fenêtre O3 avec création d'une chiroptière.*

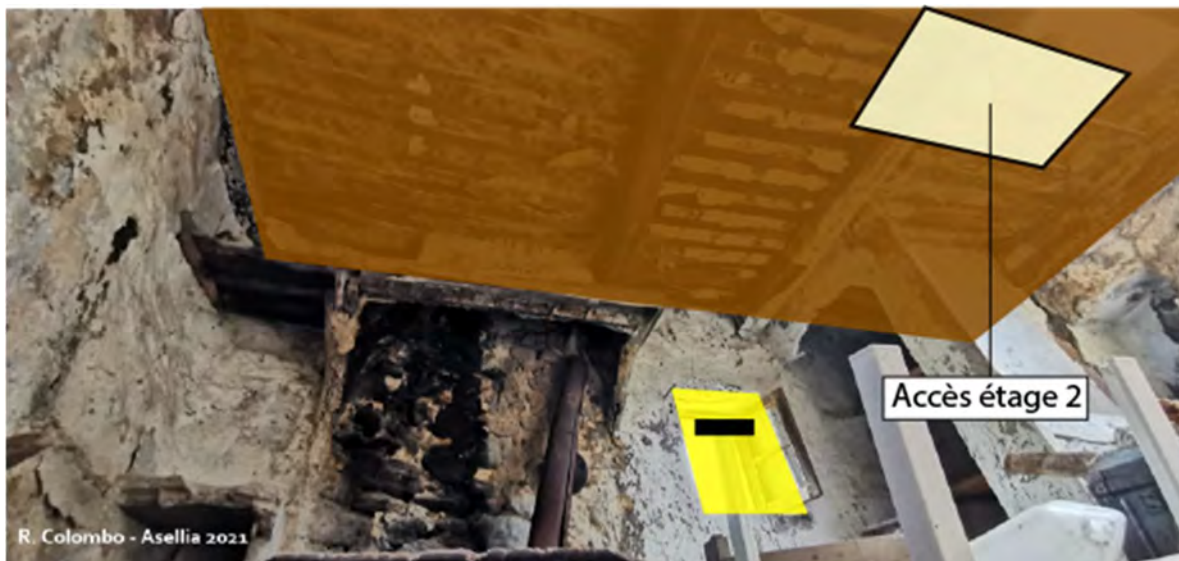
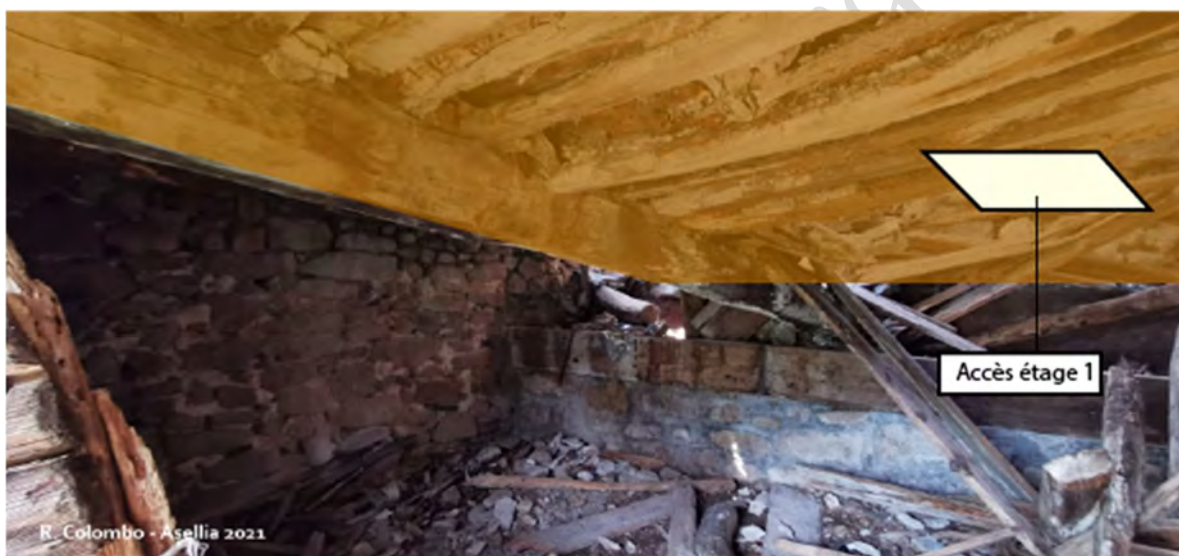
*Pose de deux planchers séparateurs entre le rez-de-chaussée et l'étage 1 / l'étage 1 et l'étage 2. Aménagement de deux trappes pour permettre le passage des Petits rhinolophe à travers chaque plancher.*
